Mapping of risk areas in the Buritis and Castro Pires neighborhoods in Teófilo Otoni - MG

The disorderly growth associated with population density has been the main factor causing the increase in areas of environmental and geological risk in recent years. The objective of this study is to identify and classify the main risk areas in the Buritis and Castro Pires neighborhoods located in Teófilo Otoni – MG/Brazil. Initially, a field survey was carried out to identify the main areas of risk. For the evaluation of the areas, the Mapping of Risks on Slopes and Margins manual was used, prepared by the Ministry of Cities, which classifies the risk factors in R1, R2, R3 and R4 into low, medium, high and very high risk, respectively. Six risk areas were identified: areas 1, 2 and 5, located on Ewald Middeldorf street, were classified as risk level R4; areas 3 and 4 on Sebastião Gomes de Matos Street with risk level R3; and area 6 on 8 de Janeiro Street with risk level R2.

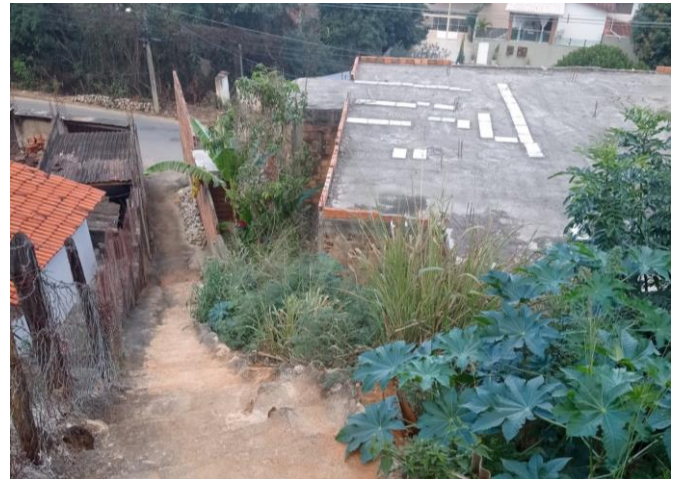
serem atingidas pelo desabamento da edificação e pelo deslizamento do talude.

Figura 5 – Área 1: Casa localizada à jusante do terreno.

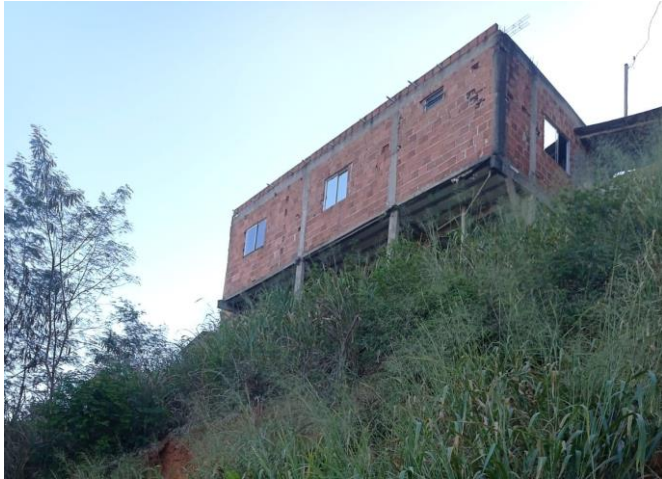
Na Figura (3) é possível visualizar a área 1, que possui uma edificação cujos pilares da fundação são visíveis, estando apoiados sobre as extremidades de um talude de corte. Uma grande parcela da área é coberta por vegetação rasteira e não apresenta nenhum tipo de infraestrutura de drenagem e de contenção de taludes.

Figura 3 – Área 1: Edificação construída às margens da encosta.

Observadas as condições da área 1, nota-se que há um elevado grau de risco de escorregamento planar do talude e desabamento da edificação localizada à sua extremidade. Em épocas de chuva o risco se torna ainda maior, uma vez que não existe nenhum sistema de drenagem, fazendo com que a água escoe e se infiltre no solo, acarretando erosões e transporte de sedimentos. As residências à jusante do terreno também correm um grande risco de

Com base na metodologia indicada pelo Ministério das cidades (2007), a área 1 possui grau de risco R4, uma vez que, o talude no qual a fundação da residência à montante está apoiada não possui nenhuma estabilidade. Caso não forem tomadas medidas cabíveis, a qualquer momento poderá ocorrer o deslizamento do solo e, conseqüentemente, o desabamento da residência, atingindo também as residências à jusante do terreno.

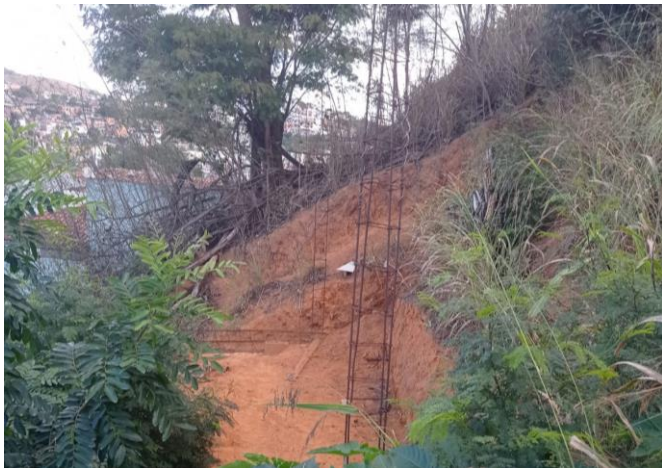
Na Figura (4) é mostrado um pequeno terreno que fica localizado à jusante do talude. É possível observar que o terreno conta com a fase inicial de uma fundação de edifício ao apresentar buracos e ferragens. A presença da vegetação rasteira bem desenvolvida mostra indícios de que o terreno se encontra abandonado. Na Figura (5), à jusante do terreno pode ser observada outra edificação também sem nenhum tipo de infraestrutura. A imagem também mostra a escadaria que fornece acesso às áreas 1 e 2.

Figura 4 – Área 1: Terreno à jusante da casa construída na encosta.

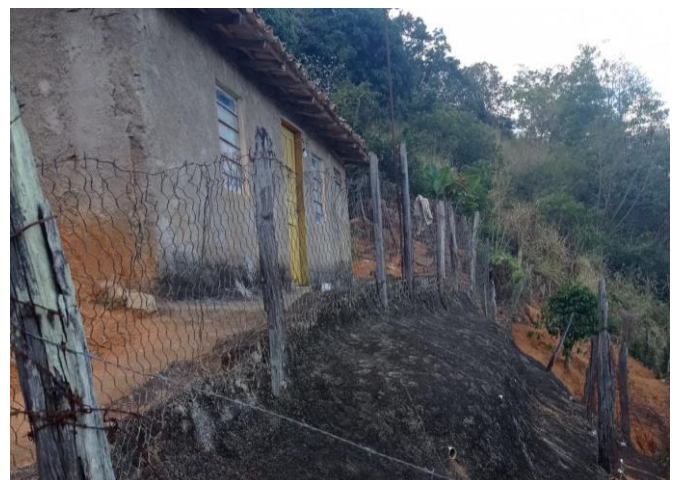
Como observado na Figura (6), a área 2 trata-se de uma encosta com edificações à montante e à jusante de suas extremidades. Nota-se que o talude foi coberto com concreto para evitar eventuais deslizamentos. Foi feito um cercamento da área concretada para prevenir acidentes com os moradores locais.

Figura 6 – Área 2: Casa localizada à montante da encosta.

A área 2 também é classificada em grau de risco R4, estando o talude em questão susceptível a um rompimento de sua estrutura, principalmente em épocas de chuva, colocando em risco a residência a montante, bem como as residências a jusante. É importante destacar que o desabamento da edificação da área 1 pode afetar o talude concretado.

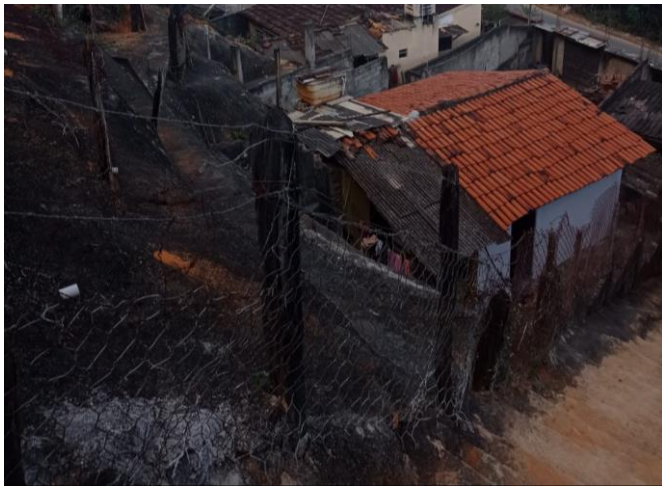
Apesar das medidas empregadas, o local possui sérios problemas: a concretagem do talude não é uma medida adequada, uma vez que não conta com nenhuma estrutura de sustentação; além disso, os piquetes utilizados para o cercamento podem provocar rachaduras no concreto; estas rachaduras, associadas à percolação da água no solo, podem ocasionar rompimento do talude, colocando em risco as duas residências. Assim como a área 1, a área 2 não conta com sistema de drenagem, nem estrutura de contenção.

Figura 7 – Área 2: Encosta coberta com concreto.

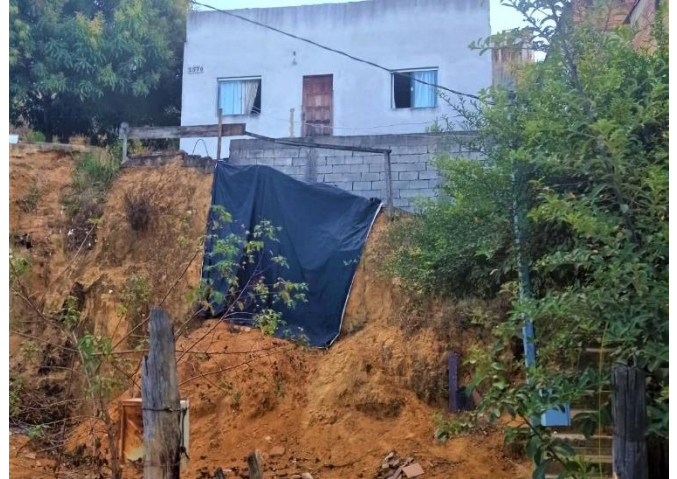
A área 3 consiste em uma edificação próxima a um talude natural que já possui indícios de deslizamento, conforme Figura (8). A residência é acessada por uma escadaria construída nas extremidades do talude. Nota-se que já houve deslizamentos no local, uma vez que podem ser identificadas trincas no solo e sedimentos na base do talude. Para evitar que a infiltração acelerasse o

processo de erosão, foi inserida uma lona para interceptar a água em épocas de chuva.

Figura 8 – Área 3: Residência próxima a um talude com indícios de instabilidade.

Considerando as condições atuais das áreas 3 e 4, as quais apresentam trincas no solo e evidências de deslizamentos já ocorridos, ambas possuem grau de risco R3, em razão de sua instabilidade e susceptibilidade a processos erosivos. Já a área 5 é classificada com risco R4, observado seu estado atual, onde parte do talude se encontra rompido e com ravinas e trincas, além do risco iminente de continuidade do deslizamento e, conseqüente, desabamento da residência localizada às margens da encosta.

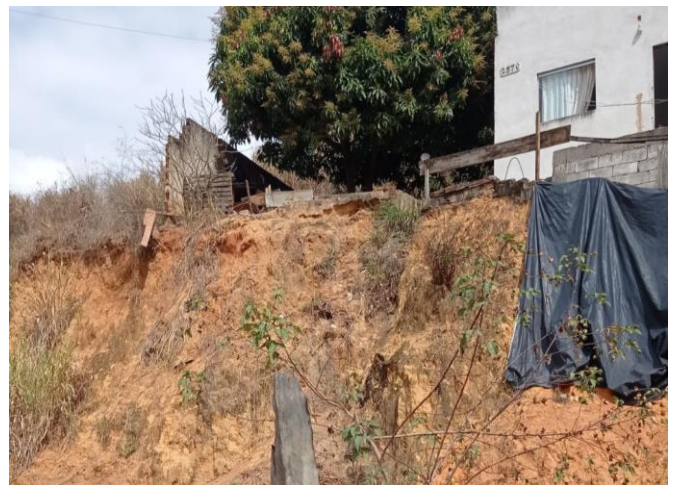
Como mostrado na Figura (9), existe um muro, localizado à esquerda da residência, que teve parte de sua estrutura destruída por um deslizamento. Tais indícios reforçam a susceptibilidade da área à erosão do talude.

Figura 9 – Área 3: Talude com parte de sua estrutura erodida.

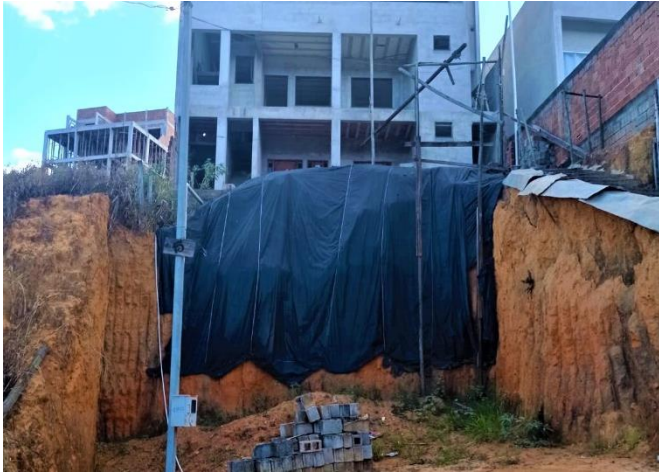
A área 4 possui um quadro semelhante à área 3, no qual conta com uma edificação construída próxima à um talude artificial que, como observado na Figura (10), é resultado da abertura de um lote. A área também apresenta sinais de erosão do solo, sendo observadas rachaduras nas laterais, conforme Figura (11).

A área 4, bem como a área 3, possui pouca vegetação em seus arredores e conta com uma lona para a proteção do talude contra a infiltração. Ambos os locais não possuem sistema de drenagem, o que facilita a infiltração da água no solo.

Figura 10 – Área 4: Construção próxima a um talude artificial.

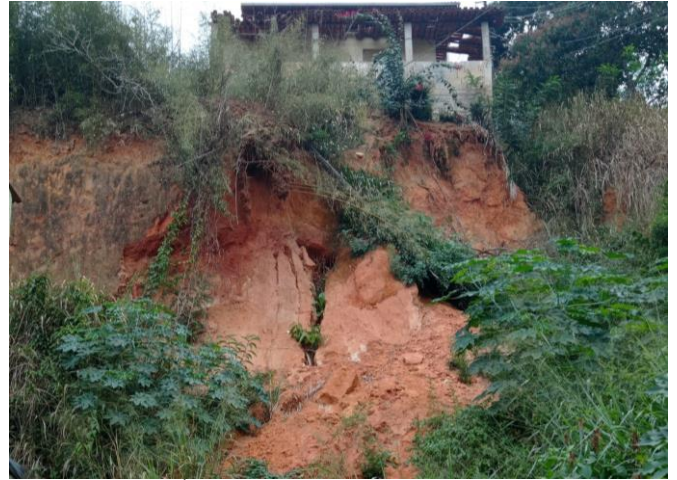
Figura 12 – Área 5: Residência à beira de um talude em estágio de erosão avançado.

Como mostrado na Figura (12), a área 5 abriga uma residência em elevado grau de risco de desabamento, estando situada às margens de uma encosta em estágio avançado de seu processo erosivo. Nota-se que já houve um deslizamento da encosta ao observar a grande quantidade de sedimentos em sua base. Também são identificadas ravinas, acompanhadas de trincas no solo.

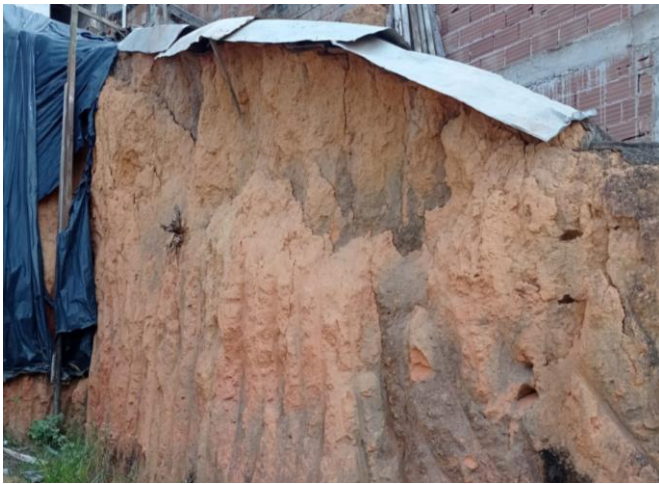
Figura 11 – Área 4: Lateral com indícios de erosão.

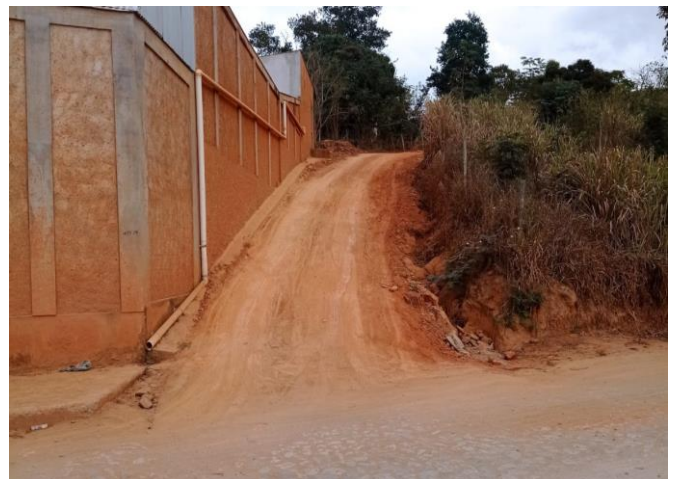
Observa-se na Figura (13) que a rua não possui nenhuma infraestrutura. A ausência de calçamento e rede de drenagem acarretou a formação de ravinas em sua extremidade direita. Em épocas de chuva, a erosão se torna mais intensa com o transporte dos sedimentos realizado pelo escoamento superficial. A mistura do solo erodido com a água da chuva produz uma lama que atinge a rua Ewald Middeldorf (Figura 14) e alaga um de seus trechos.

A erosão hídrica associada à presença de lama dificulta a circulação nas vias, trazendo risco de eventuais acidentes para a população.

O estado atual da área permite classificá-la em grau de risco R2. Todavia, caso não sejam tomadas medidas estruturais, o risco pode evoluir para R3.

Figura 13 – Área 6: Rua 8 de Janeiro.

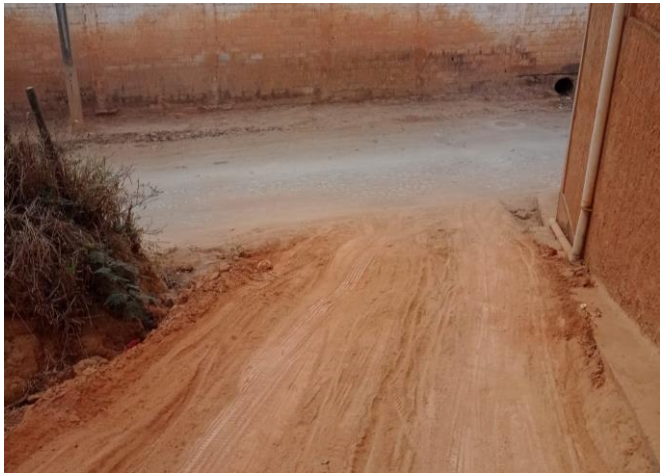
Figura 14 – Área 6: Rua Edward Middeldorf
