Pathological manifestation analysis in Curvelo-MG building

Pathologies are present in many buildings due to several factors such as lack of technical responsibility of the work, poor project execution, lack of design or use of low-quality materials. Thus, this work arose from the need to present a treatment plan for the pathological manifestations found in a building in the central region of Curvelo, located in the state of Minas Gerais, proposing solutions to mitigate them. The methodology of this article involves four stages, the first consists of a literature review, the second is a case study, where a cadastral survey of the place where the problem is found, along with the photographic record of the pathologies found. In the third stage is made the analysis of pathologies, while in the fourth and last stage is proposed the solution of the problems found, where it was decided to perform a structural reinforcement with metal plate to contain the propagation of cracks.

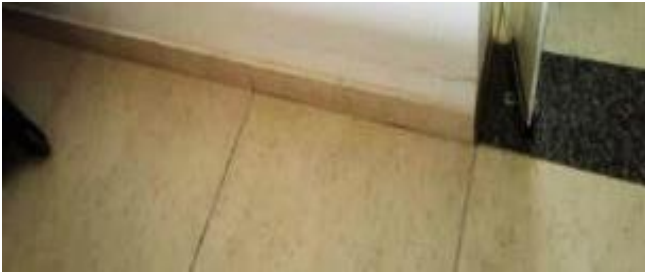
Figura 3 – Fissura na parede entre o banheiro e o quarto, a patologia está “paralela ao piso.

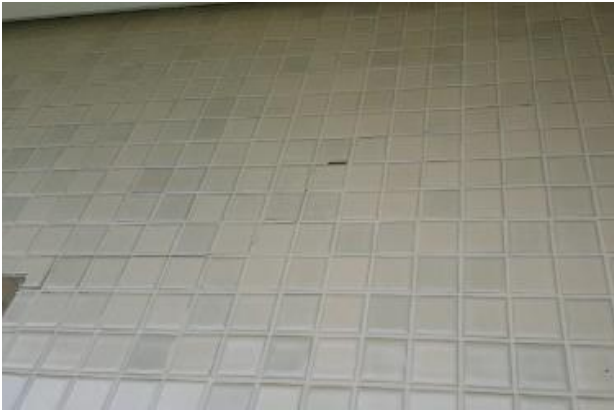
Figura 4 – Fissura em 45 graus situada na parede da varanda do apartamento.

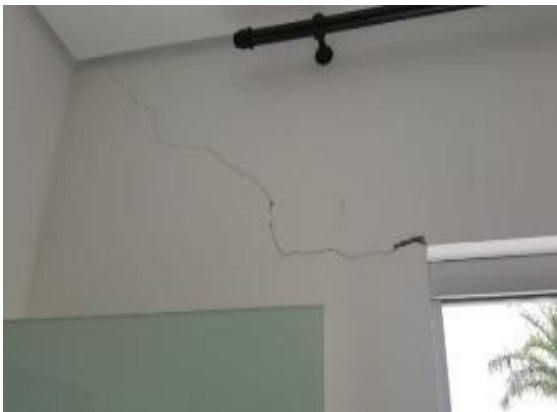
Figura 5 – Fissura em 45 graus situada na mesma região da patologia da varanda, porém é na parede do quarto.

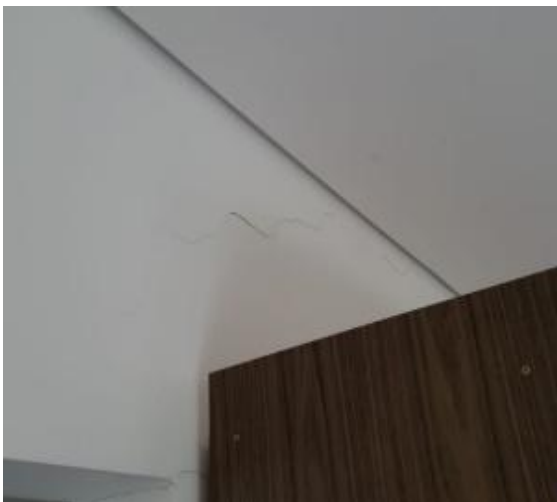
Figura 6 – Fissura que vai descendo do teto, na parede do quarto.

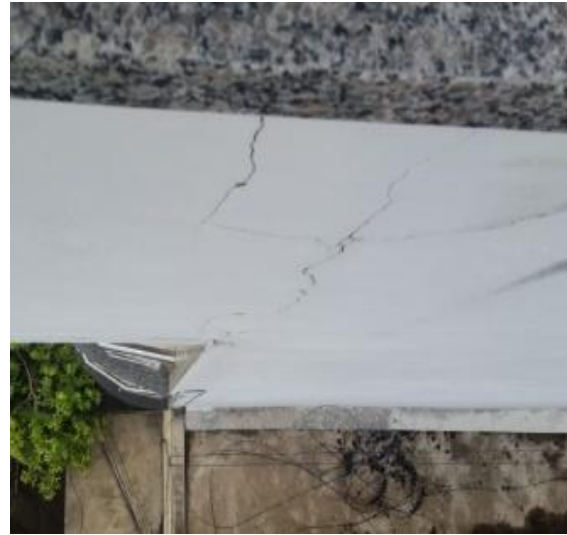
Figura 6 – Fissura externa na cobertura do prédio, acima do apartamento, a patologia está adentrando essa parede de alvenaria.

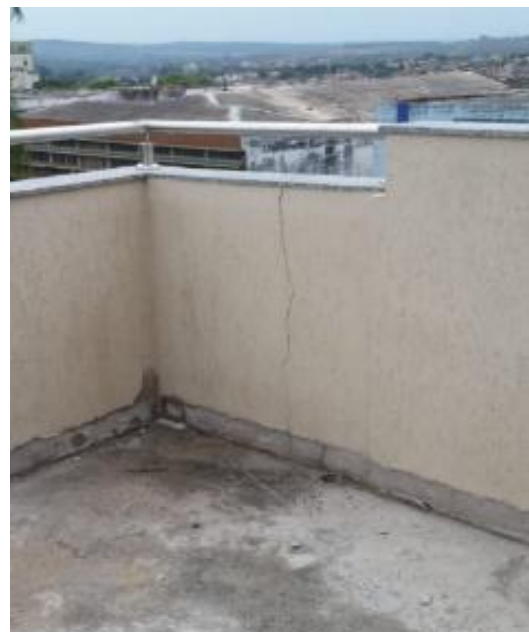
Figura 7 – Fissura interna na cobertura do prédio que adentra a parede, a patologia ocorre no mesmo rumo do apartamento.

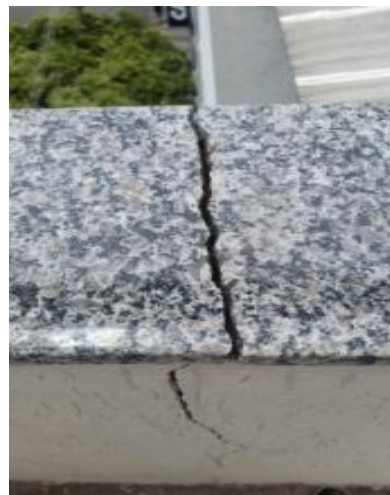
Figura 8 – Trica no guarda corpo do prédio.

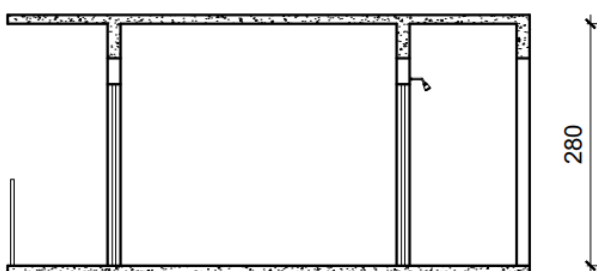
Figura 11 – Corte da planta.

Analisando o corte apresentado é possível perceber que a edificação possui uma laje em balanço, e as patologias existentes na mesma são efeitos de uma flecha maior do que a laje pré-moldada utilizada suporta. A seguir tem-se representado na Figura (12) flecha e a Figura (13) o detalhamento das ferragens utilizadas nas vigotas da laje:

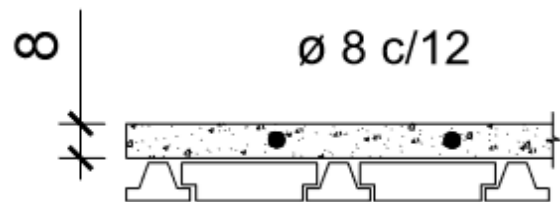
Figura 16 – Corte da solução escolhida para resolução do problema

Para solucionar as patologias, será proposto a utilização de barras de aço acima da laje em todo o local que possui balanço. Essa ferragem possui a função de atuar na flexão, evitando o deslocamento da laje. A estrutura avança uma parte do balanço e da laje, além disso, coloca-se concreto acima e pinos para travamento.
