Survey of geological and environmental risk areas in the city of Itambacuri - MG

Caio Herman Teixeira de Oliveira¹

, Antonio Jorge de Lima Gomes¹

¹ Universidade Federal dos Vales do Jequitinhonha e Mucuri, ICET, Teófilo Otoni, Brasil.

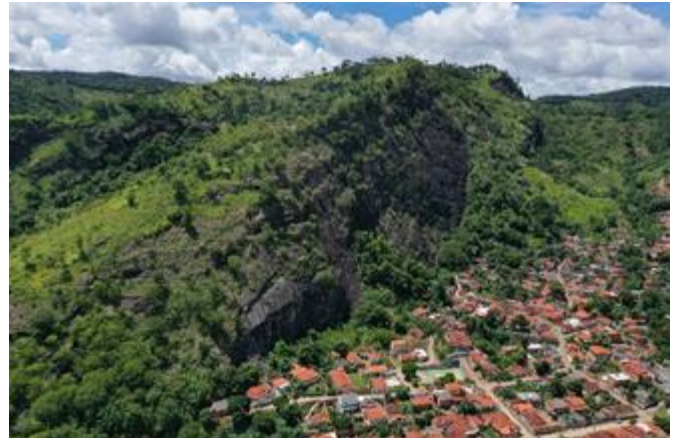
Figura 3 – Ponto 01: Visão geral da morfologia da encosta e residências em risco no bairro Pedreira. Coordenadas geográficas: 41°40'20,2"W e 18°1'37,6"S.

Seguindo a metodologia indicada por (Ministério das cidades 2007), os pontos 01 e 02 classificam-se em R4 (Risco Muito Alto), uma vez que existem evidências de instabilidade expressivas e estão presentes em grande magnitude para que em chuvas intensas haja o desmonte de blocos ou carreamento de solo onde se encontra uma série de residências.

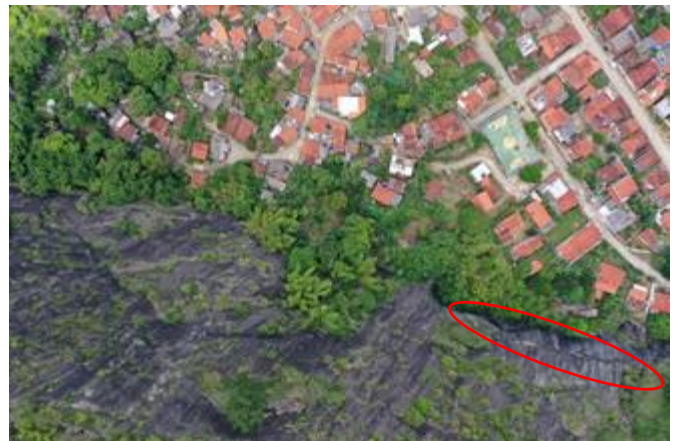
Nas Figuras (4), (5) e (6) podemos ver de perto o paredão rochoso e o risco iminente de queda de blocos por sobre as residências próximas. É possível perceber fraturas no maciço rochoso, presença de vegetação entre as fraturas, evidências de destacamento de blocos no passado.

É importante ressaltar o risco potencial de deslizamento planar de solo na superfície do maciço, devido à camada de solo presente diretamente sobre a rocha sã.

Figura 4 – Ponto 01: Vista do alto da encosta e moradias sujeitas a queda de blocos no bairro Pedreira.

De acordo com o relatório de Silva & Lopes (2020), é de suma importância a realização de inspeção visual do maciço rochoso com certa frequência, pois novas lascas de blocos rochosos podem ser formadas em função do crescimento de raízes nas descontinuidades da rocha e mesmo pela dilatação e contração térmica, dado o clima quente da região.

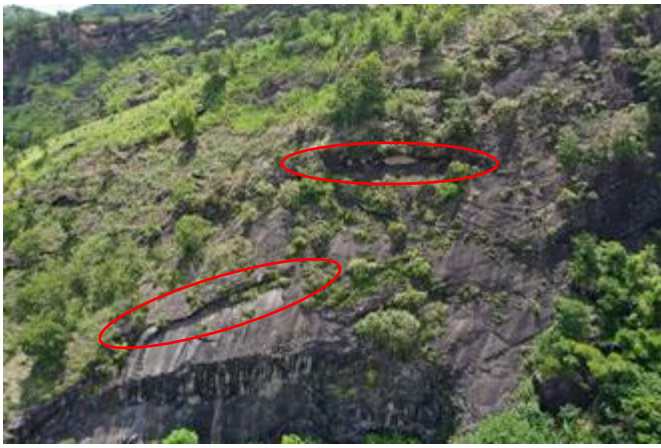
Figura 5 - Ponto 01: Evidências de mobilização de blocos no local.

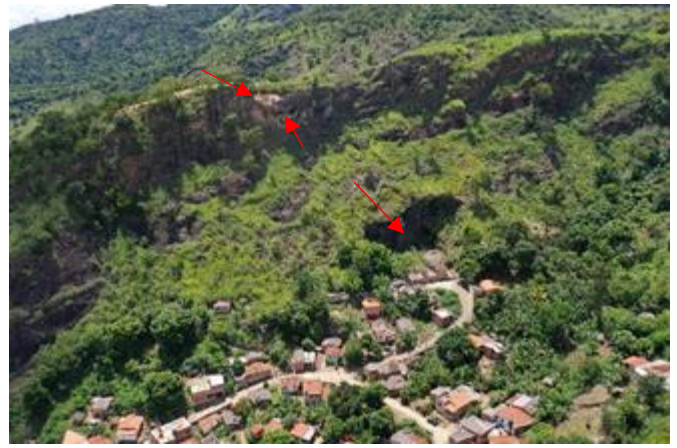
Figura 7 – Ponto 02: Visão geral da morfologia da encosta e residências em risco no bairro Santa Clara. Coordenadas geográficas: 41°40'34,0"W e 18°1'38,7"S.

No bairro Santa Clara as considerações são semelhantes. Paredões inclinados com alta declividade e cicatrizes de mobilização de blocos rochosos, além de presença de raízes por entre as fraturas existentes nos blocos e solo jovem por sobre a rocha sã.

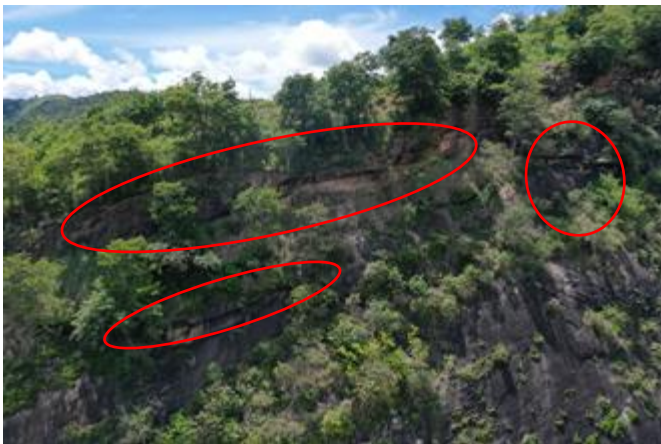
Figura 6 – Ponto 01: Descontinuidades na parte mais alta do paredão com raízes de vegetação presentes entre as fraturas do maciço rochoso do bairro Pedreira.

A presença dessas raízes por entre as trincas facilita a percolação da água pelas fraturas na rocha e até mesmo o descolamento e início da movimentação do bloco.

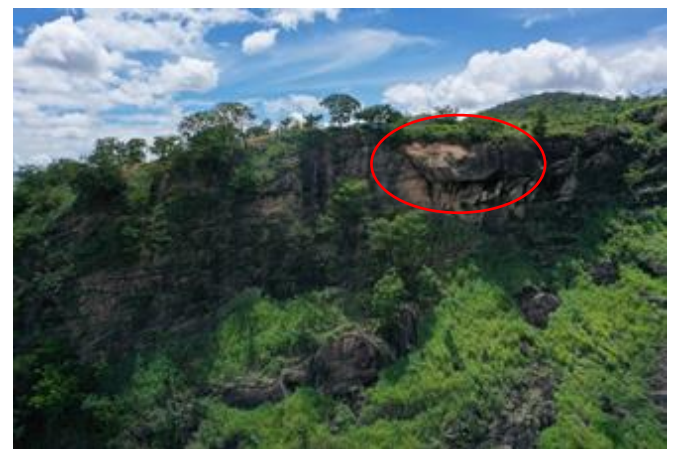
Figura 8 – Ponto 02: Nota-se evidências de mobilização de blocos rochosos no passado.

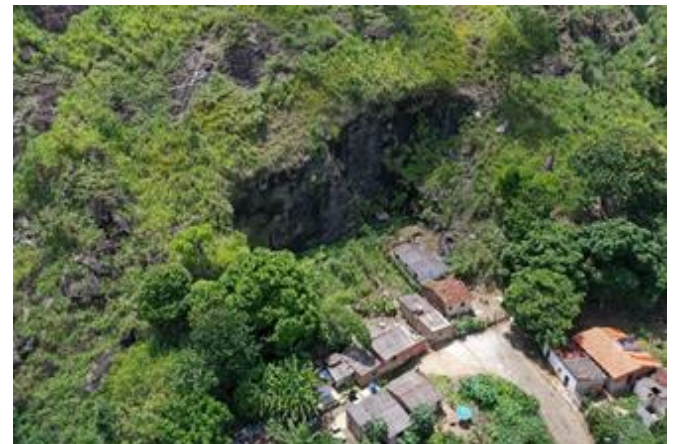
Figura 9 – Ponto 02: Local da antiga Pedreira, onde foram construídas residências.

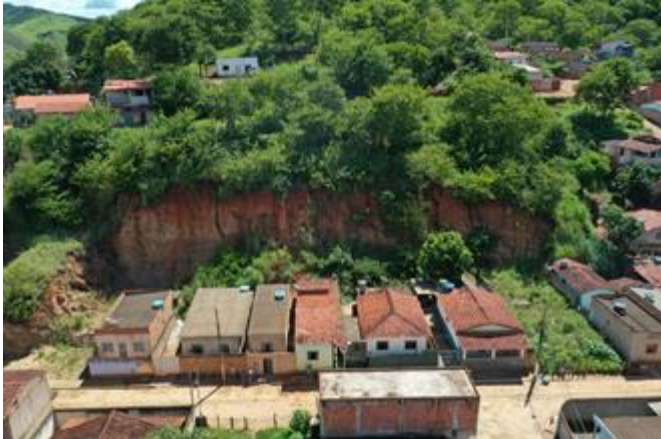
Os pontos 03, 04 e 05 encontram-se localizados no bairro Laguna. O ponto 03 (Figura 10), refere-se a cortes realizados no talude natural do solo para construção de residências. Embora seja prática comum na cidade e região, destaca-se que cortes e aterros devem ser estabilizados para evitar potenciais danos às construções, ao ambiente e principalmente, riscos à vida dos residentes.

Figura 10 – Ponto 03 localizado no bairro Laguna em Itambacuri. Coordenadas geográficas: 41°41'21,3"W e 18°1'59,7"S.

Os pontos 03 e 04 foram classificados como R3 (Risco Alto), por apresentar evidências de eventos erosivos, taludes inclinados, além de ravinas no solo que indicam que é perfeitamente possível a ocorrência de eventos destrutivos durante episódios de chuvas intensas e prolongadas. Algumas ações de mitigação já foram tomadas, entretanto, com a ação natural de processos de erosão hídrica é possível a piora do quadro de risco nas áreas vulneráveis.

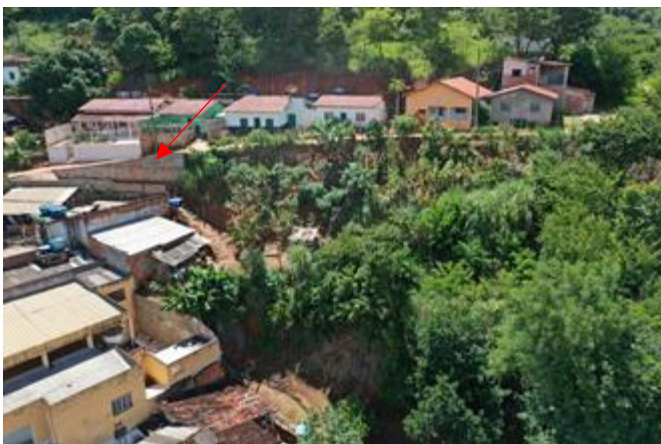
No ponto 04 (Figuras 11 e 12), é possível observar estruturas de estabilização do solo que foram construídas, com o intuito de mitigar os efeitos erosivos causados, principalmente pela ação de chuvas intensas e prolongadas. É evidente que há um processo erosivo avançado no local e pode-se perceber nas regiões próximas à construção do sistema de estabilização, que esse processo tende a estender por toda a região onde a vegetação for suprimida ou possuir baixa densidade.

Figura 11 – Ponto 04: Estruturas construídas no bairro e ravinas no solo devido a erosão. Coordenadas geográficas: 41°41'22,9"W e 18°2'2,8"S.

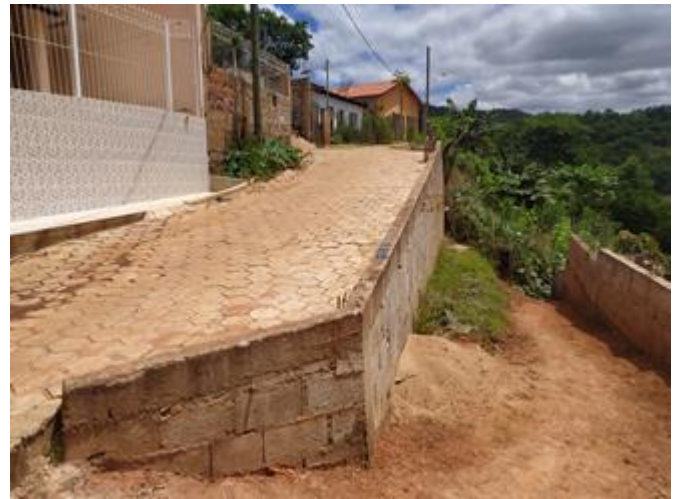
Figura 12 – Ponto 04: Sistema de estabilização do solo.

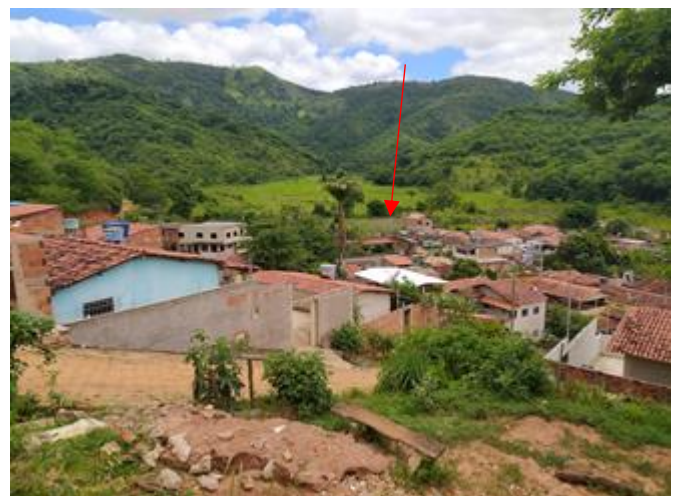
O ponto 05 foi classificado como R2 e é referente a uma bacia de inundação, em que há o transbordo das águas do curso hídrico próximo para as ruas e casas do bairro Laguna, construídas às margens do mesmo. Os arredores do bairro possuem pontos de elevada altimetria, que direcionam todo o fluxo de escoamento superficial para a área de menor cota altimétrica, como pode ser visto na Figura (13).

Figura 13 – Ponto 05: Bacia de inundação do Córrego do Córrego do Fortuna, localizada no bairro Laguna. Coordenadas geográficas: 41°41'18,8"W e 18°1'53,7"S.

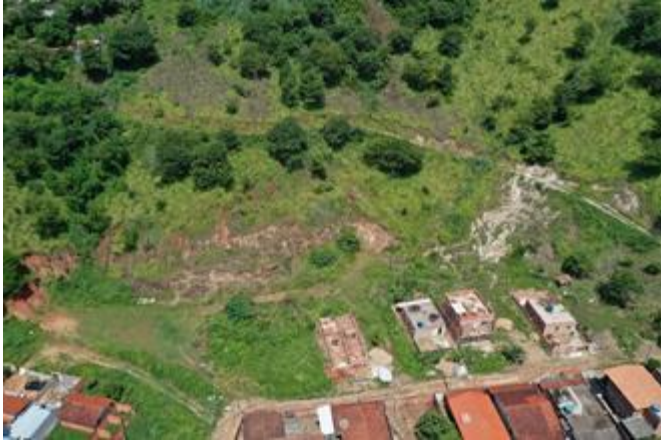
Figura 14 - Ponto 06: trincas e ravinas na Estrada. Coordenadas geográficas: 41°41'22,3"W e 18°2'26,0"S.

Percebe-se que é uma região que foi antropizada com corte de taludes naturais, porém ainda não completamente ocupada. Pode-se observar a presença de formação de ravinas, trincas, além de apresentar solo exposto no local. É sabido que chuvas intensas são as responsáveis pela criação das ravinas e voçorocas, principalmente em solos expostos e são intensificadas pela ausência de sistemas de drenagem de águas pluviais.

Mesmo que em fase inicial do processo de erosão, os pontos 06 e 07 apresentam ravinas e evidências fortes de carreamento de solo e, portanto, receberá a classificação R2 (Risco Médio). Se não tomadas providências mitigar os efeitos da erosão hídrica, é provável que a situação retratada evolua para R3 ao longo do tempo com a presença de precipitações significativas.

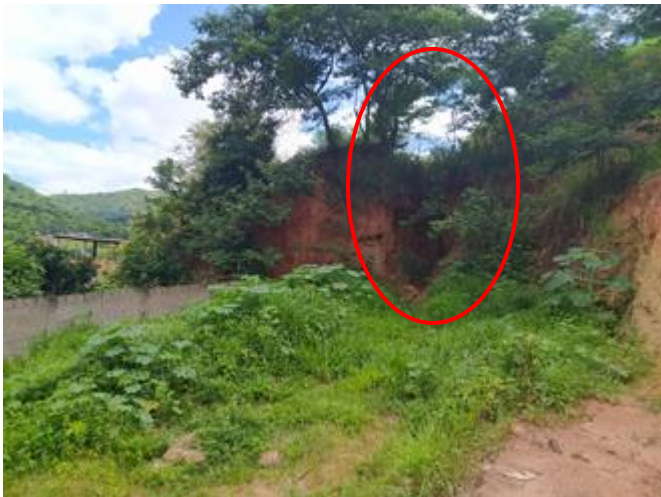
Figura 25 - Ponto 06: Evolução de ravinas para voçorocas.

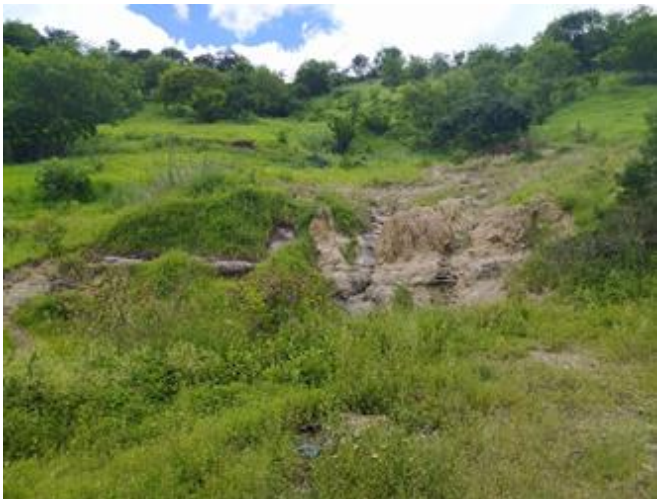
Figura 36 – Ponto 06: Trincas e ravinas.

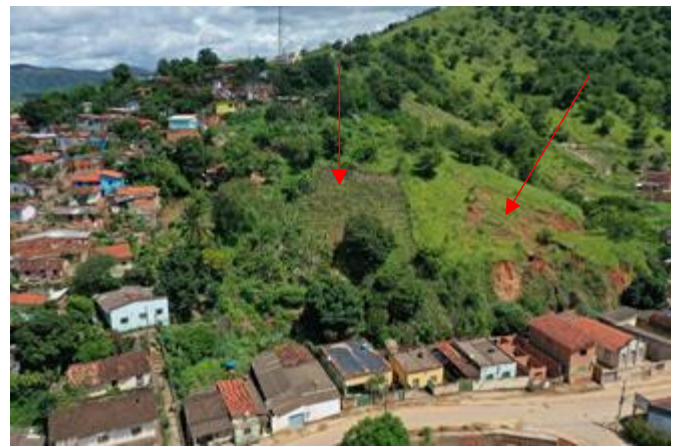
No ponto 07 (Figura 17) é notório a construção de edificações próximas a áreas de risco como regiões antropizadas, locais de alta declividades e baixa densidade de vegetação.

Figura 47 – Ponto 07: Áreas com vegetação de baixa densidade. Coordenadas geográficas: 41°41'21,1"W e 18°2'22,0"S.
