## Study on Mass Movement Risk Area in The Manoel Pimenta Neighborhood in the City of Teófilo Otoni/MG

Esse trabalho tem como objetivo identificar, classificar e recomendar uma solução para uma área de risco localizado entre a Rua Gustavo Kern e Rua Oito, no Bairro Manoel Pimenta, na cidade de Teófilo Otoni/MG.

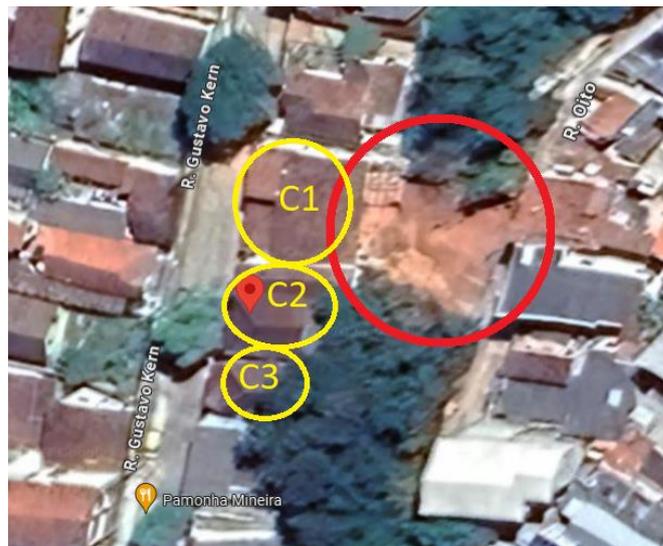
Para fins de melhor compreensão a área de risco analisada foi dividida em Caso 1 (C1), Caso 2 (C2) e Caso 3 (C3), cada um referente a uma residência, como é mostrado nos Círculos em amarelo na Figura (3). Nota-se que com as fortes chuvas ocorridas no início do ano de 2023, ocorreu deslizamentos na área delimitada pelo círculo

vermelho, afetando a residência C1, como é mostrado na Figura (3).

Figura 3 – Deslizamento de maciço de solo no Bairro Manoel Pimenta, Entre Rua Oito e Rua Gustavo Kern.

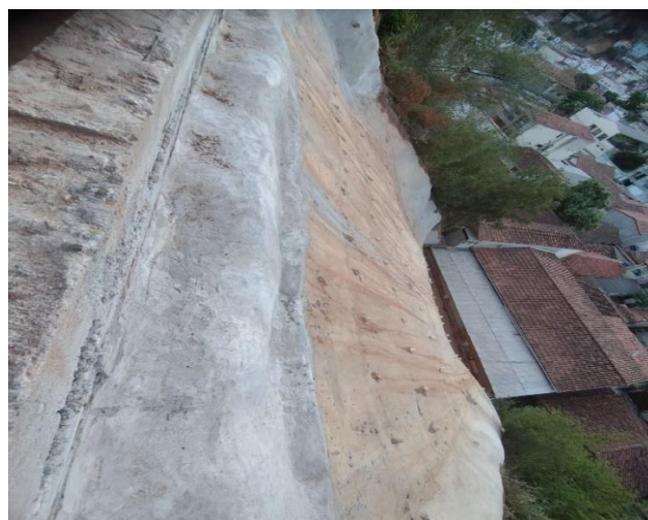
O caso C1 é uma residência de 2 pavimentos que se encontra na sua encosta, somente a parte dos fundos da casa sofreu danos. Como solução, os proprietários executaram uma obra na tentativa de contenção do talude, porém utilizaram uma fina camada de argamassa juntamente com tela metálica e malha de pequenos tubos pvc para drenagem do talude. Essa solução técnica, mostrada na Figura (4), não é eficiente, pois mesmo que reduza a erosão do talude e possibilite a drenagem, como foi utilizada uma taxa muito pequena de aço e de argamassa, ao longo do tempo surgirá fissuras que permitirão a permeabilidade de agentes erosivos, que se infiltrarão no solo.

Figura 4 – Talude Argamassado.

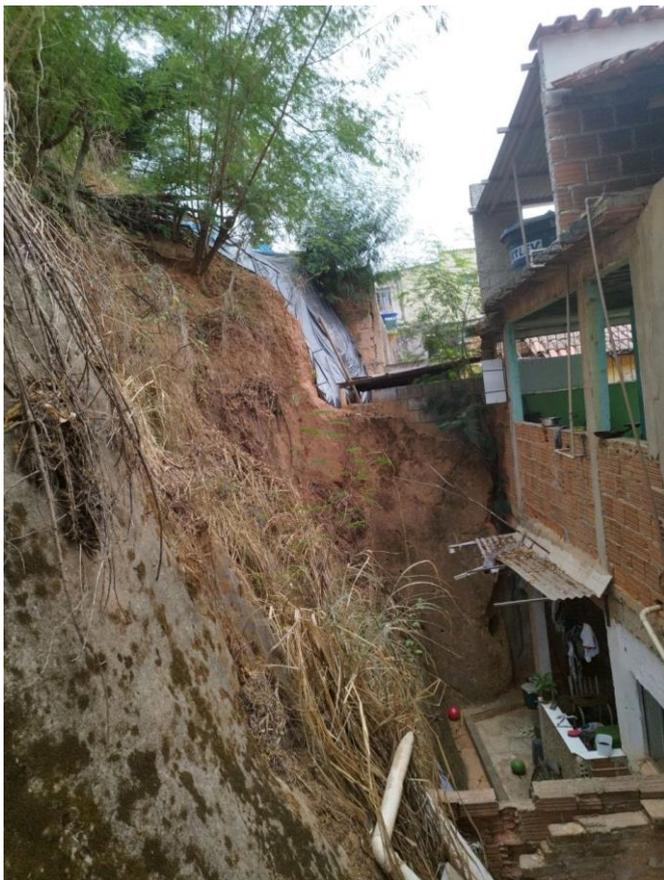
C1 e C3, ela apresenta risco iminente de ocorrer um deslizamento, por ter grande declividade e solo altamente erodido, como é mostrado na Figura (5) e Figura (6).

Pode-se perceber que o talude apresenta um latossolo vermelho com a presença de silte, como também apresenta uma fina camada de vegetação. Percebe-se que o curso da água já está formando as voçorocas nesse talude, o que implica ainda mais o seu estado. Na Figura (5) é mostrado a inclinação acentuada existente nesse talude, que chega próximo aos 90°, essa primeira parte do talude possui aproximadamente 10m de altura, enquanto o início do talude está a aproximadamente 20 metros de altura em relação a nível da Rua Gustavo Kern, que implica tanto o deslizamento quanto o tombamento ou deslocamento do maciço. O que chama atenção de alerta é a proximidade da edificação de 2 pavimentos, que está a menos de 2 metros do talude, estando, assim, em risco extremo.

Figura 5 – Talude exposta a erosão vista lateral

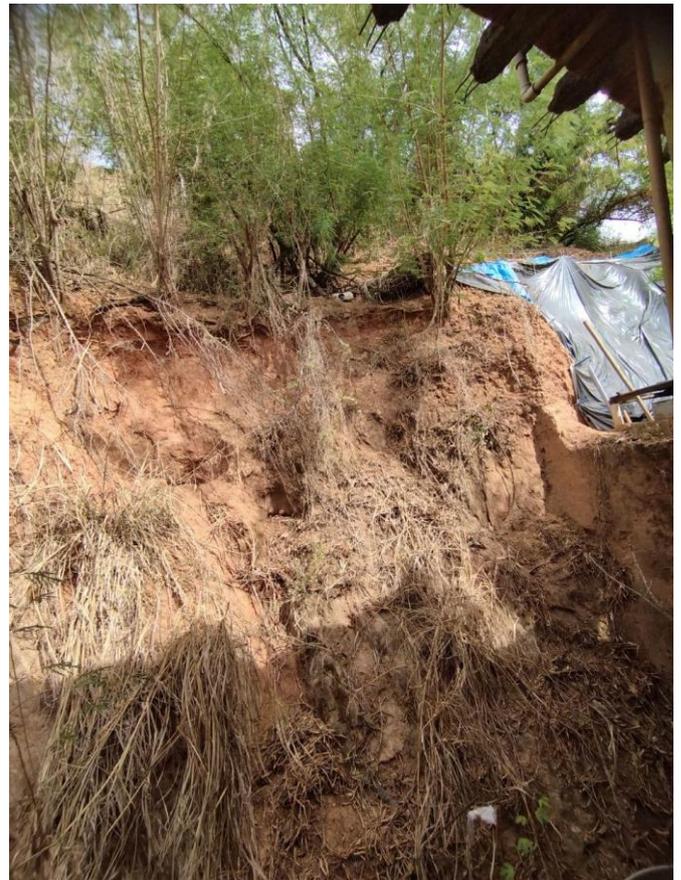
Figura 6 – Talude Exposto a erosão.

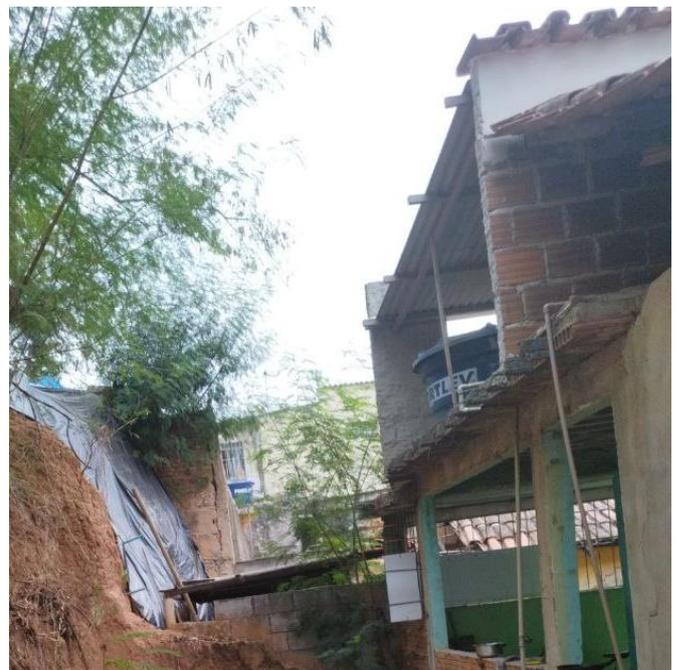
Outra residência, Caso C3, também com sinais de deslizamentos, utilizou lona preta para a impermeabilização do talude, como é mostrado na Figura (7).

Figura 7 - Talude com Lona preta

Percebe-se que a Lona preta não apresenta nenhuma característica para conter um talude,

apenas para uma impermeabilização superficial para evitar a erosão do solo, esse material é muito frágil, pois é rasgado e apodrecido ao longo do tempo, sendo necessário sua constante manutenção.

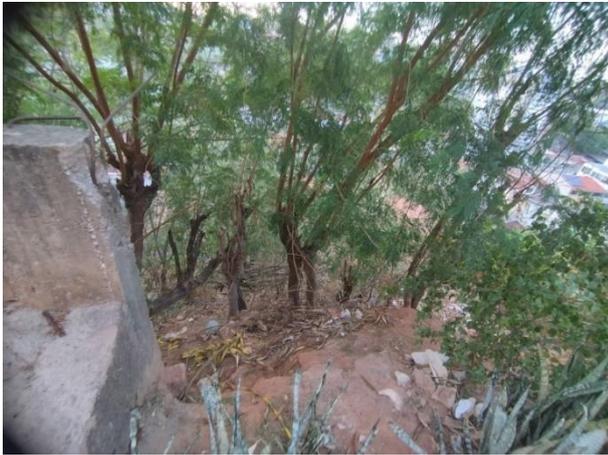
Percebe-se que ainda existe uma grande quantidade de camada de vegetação ao longo do talude, como é mostrado na Figura (8).

Figura 8 – Vegetação existente no talude.

A presença dessas árvores, que já estão mais velhas, possuem raízes mais profundas, o que auxilia na contenção do maciço e na infiltração da água pelas raízes, contudo, percebe-se a necessidade de plantação de hortaliças de pequeno porte, como grama, para reduzir a erosão do solo entre as árvores. Ademais, percebe-se uma inclinação ao longo do crescimento das árvores, o que indica que também está ocorrendo o processo de rastejo do solo em questão.

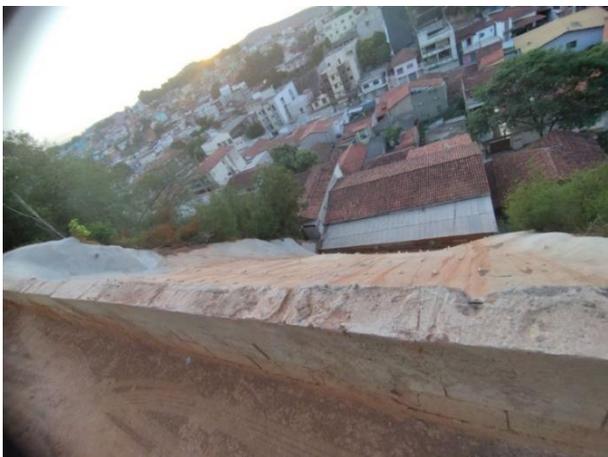
Ademais, vistoriando a rua superior, a Rua Oito, onde se inicia o talude, percebe-se a falta de um sistema de drenagem no logradouro, sendo esse uma das causas dos deslizamentos, como é mostrado na Figura (9).

Figura 9 – Ausência de drenagem na Rua Oito.

Percebe-se que não existe nenhum dispositivo de drenagem, como exemplo, canaletas, para a

condução das águas da chuva, com isso a água tende a buscar o melhor caminho, que seriam os taludes, foi constatado que a água dessa rua estava descendo pelo talude e causando as voçorocas, o que provocou o deslizamento da primeira residência, como solução, os próprios moradores realizaram muretas com o intuito de impedir a passagem da água, contudo essa solução é temporária, pois a água vai se infiltrando no solo caso seja represada, como também pode ser conduzida para algum outro ponto do talude que não exista esse bloqueio, causando a instabilidade do talude da mesma forma.

Como solução técnica, recomenda-se o acompanhamento de responsável técnico especializado em geotécnica para dar um parecer das condições de estabilidade do solo, previamente, pode-se definir a necessidade de cortina atirantada, a execução de platôs, plantação de vegetação para evitar erosão e que seja executado sarjetas e bocas de lobo, na Rua Oito, para a condução de água para o um lugar mais adequado.

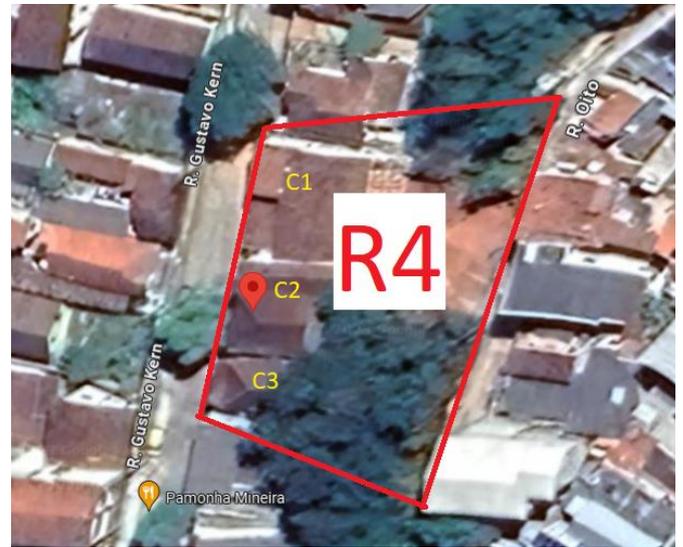
Analisando todas as três residências que estão nessa área de risco, pode-se concluir que todas as três estão em área de risco do tipo R4 (Muito Alto), Como é mostrado na Figura (10).

Figura 10 – Classificação da Área de Risco.

Sendo assim, é necessário a implementação de soluções técnicas para manter a estabilidade do maciço, como também deixar os moradores alertas nos tempos chuvosos, pois já ocorreu deslizamentos do talude e tem o risco iminente de ocorrer novamente.
