Study happened pathologies in segments of electrical and hydrosanitary installations at UFVJM (Federal University of Jequitinhonha and Mucuri Valleys) - Mucuri campus

Abstract

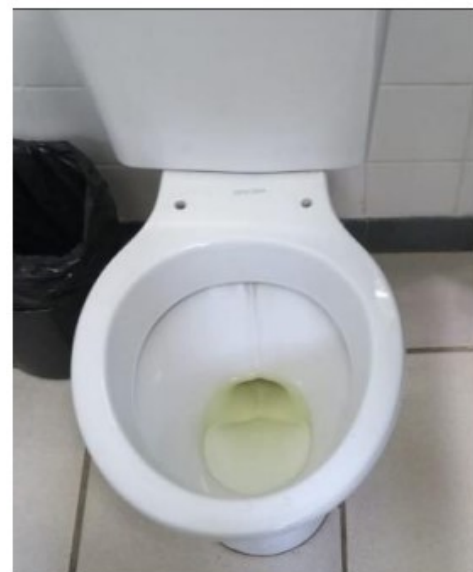
No setor hidrossanitário foram detectadas duas bacias sanitárias com acionamento da caixa de descarga corrompido, e vazamento nas mesmas, como exibidas na Figura (2).

Figura 2 – Bacia sanitária com vazamento na descarga.

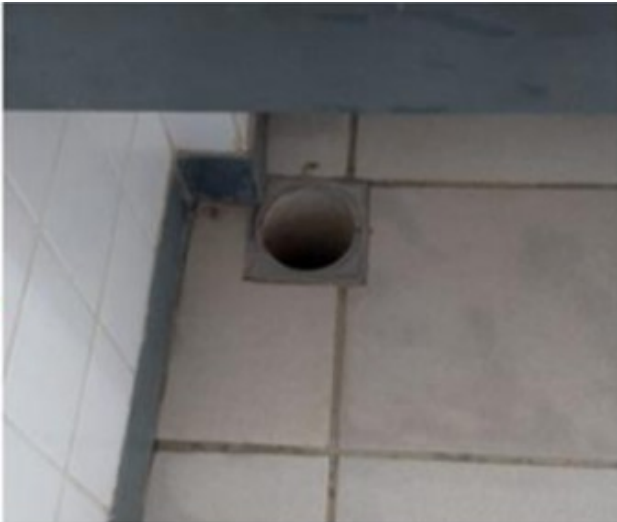
Apenas os banheiros de portadores de necessidades especiais, tanto os femininos quanto os masculinos, encontram-se com caixas sifonadas regulares. Já seis (6) dos doze (12) pontos de utilização da caixa sifonada não apresentavam grelha, como mostrado na Figura (3).

Figura 3 – Ralo sem grelha.

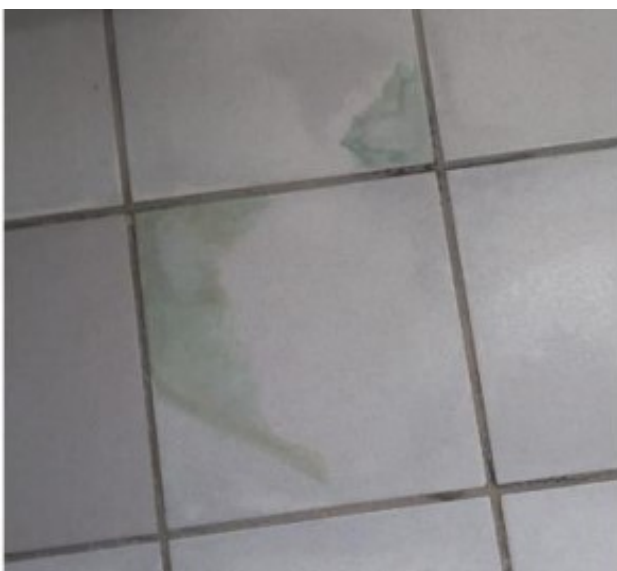
Nas áreas próximas às bacias sanitárias e lavatórios, dez (10) das vinte e uma (21) bacias e em três (3) de nove (9) áreas dos lavatórios foram encontradas manchas no piso ou alvenaria, indicando um local de vazamento ou infiltração de água, representada na Figura (4).

Figura 4 – Manchas de vazamento no piso.

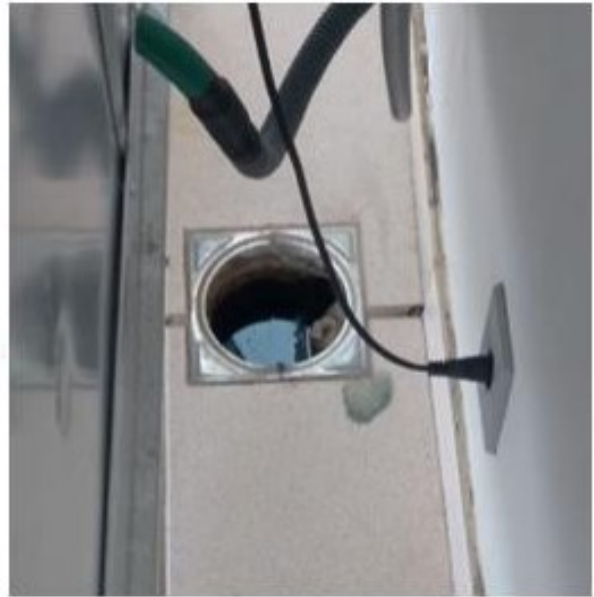
Na região onde os bebedouros se encontram instalados, há grelha em apenas um dos ralos, os outros dois se encontram abertos, como na Figura (5).

Figura 5 – Ralo do bebedouro sem grelha.

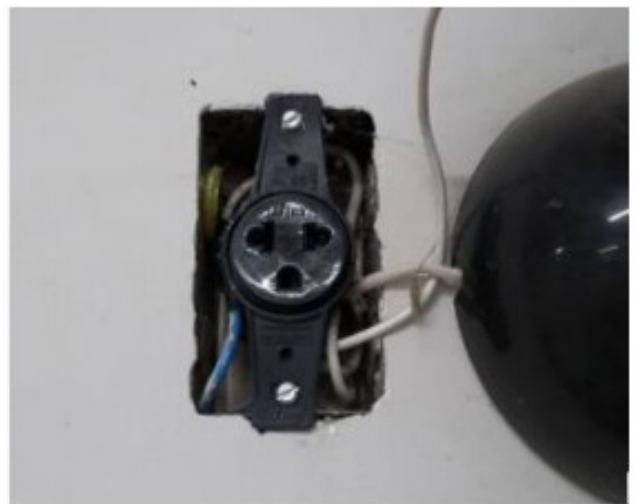
No setor elétrico, pela observação dos condutores, eletrodutos e demais pontos em que há instalação elétrica, verificação do acionamento dos interruptores e ventiladores, e a partir da medição de tensão nos pontos de tomada, foram obtidos os seguintes resultados: todas as tomadas instaladas se encontram fora do padrão brasileiro, como exibido na Figura (6).

Figura 6 – Tomadas fora do padrão brasileiro.

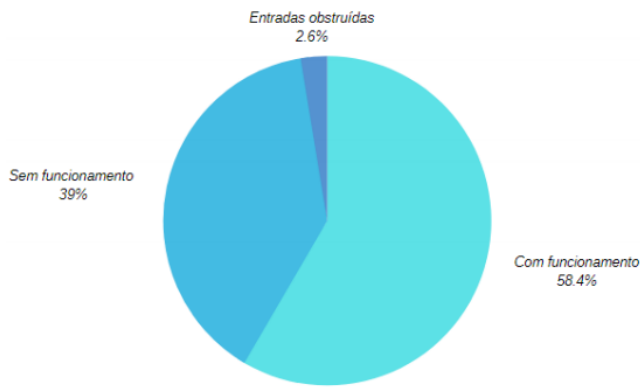
De um total de trezentas e oitenta e cinco (385) tomadas baixas, duzentas e vinte e cinco (225) estão em boas condições e funcionam, representado na Figura (7) a seguir.

Figura 7 – Gráfico com o funcionamento das tomadas baixas.

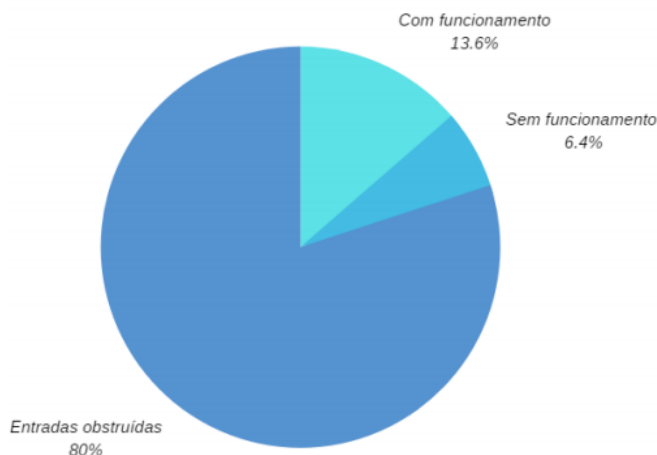
Referente às tomadas altas, quinze (15) se apresentam com funcionamento adequado, sete não exercem carga, e oitenta e oito se encontraram com a entrada obstruída, como na Figura (8).

Figura 8 – Gráfico com o funcionamento das tomadas altas.
