Survey of geological and environmental risk areas in the Filadélfia neighborhood, city of Teófilo Otoni-MG

Abstract

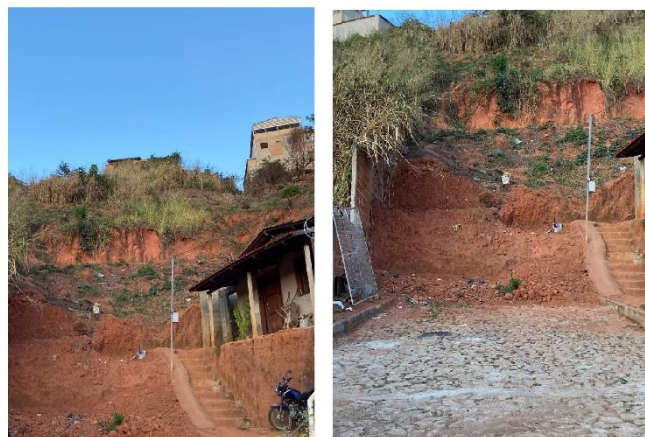
expansão Alegria, área em processo de desenvolvimento urbanístico, com construções de edificações e via relativamente mais recentes, em que se nota interferências antrópicas no local.

No talude é possível identificar instabilidade devido à presença de deslizamento no corte realizado a mais tempo, na qual é possível visualizar perda de material derivado do corte vertical.

Figura 4 – Talude com interferências Antrópicas.

O comportamento apresentado pelas características analisadas do ponto 01 é de risco R3(Risco Alto), pois de acordo com Ministério das Cidades (2007), a características de instabilidade como inclinação do terreno, intervenção antrópica que ocasionou um processo de deslizamento, porém encontra-se em estágio inicial do processo de instabilização, mas o local possui diversas edificações que podem vir a colapso em períodos chuvosos onde se aumenta a probabilidade de ocorrer eventos como a movimentação de massa.

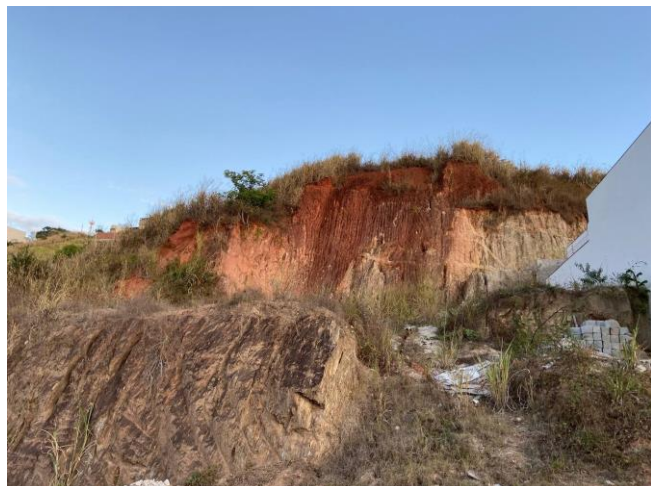
O ponto 02 situado na Rua Sd. Quarenta e Nove pertencente ao bairro Filadélfia, na qual se nota interferência antrópicas no local, em que se nota indícios de instabilidade. Em que o ponto 2 apresenta corte no talude com inclinação imprópria conforme a Figura (5), além de fissuras presente no corte vertical, e perda de solo no sentido de escoamento da água caracterizando a presença de ravinas conforme é possível observar na Figura (6).

Figura 5 – Talude com indícios de instabilidade.

Portanto, o Ponto 02 apresenta risco R3 (Risco Alto), pois se nota indícios de instabilidade, devido a fissuras e presença de ravinas que podem levar a evento destrutivo em períodos chuvosos, conforme classificação do Ministério das Cidades (2007).

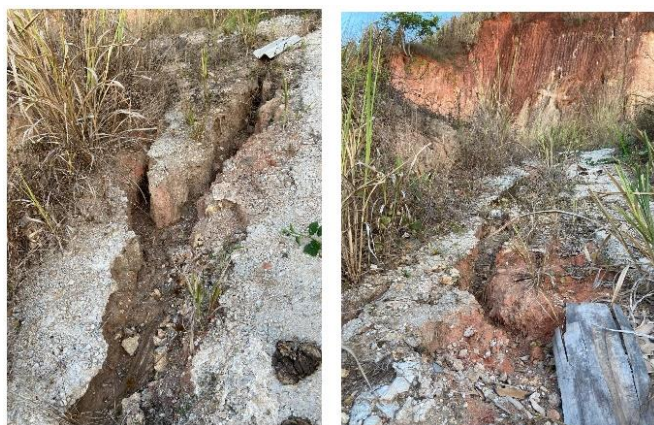
Figura 6 – Ravinas presente no maciço do talude.
