## Survey of some points of landslide risk areas in the city of Teófilo Otoni/MG

<sup>1</sup> Universidade Federal dos Vales do Jequitinhonha e Mucuri, Teófilo Otoni, Brasil

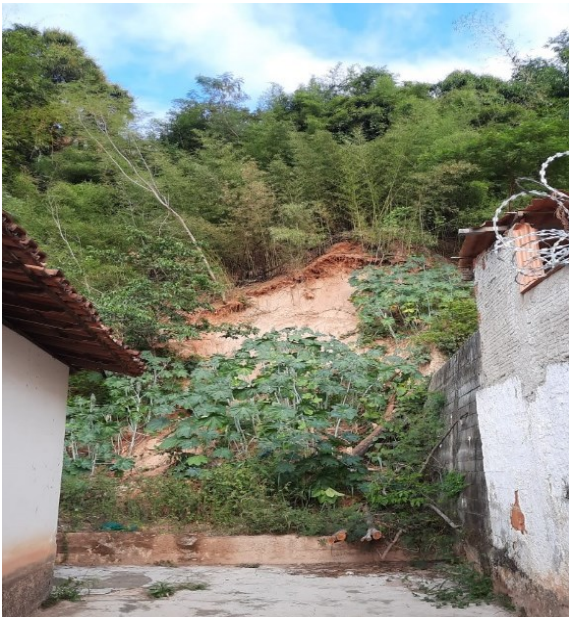
Figura 3 – Área 01.

A área 1 foi a primeira a ser analisada e está localizada na rua Teófilo Rocha, nº 161 (Figura 3), a fotografia foi tirada dos fundos do Centro de Referência de Assistência Social (CRAS), da cidade. Esta área é classificada, de acordo com a metodologia do Ministério das Cidades (2007), como grau de risco R4, pois podemos observar que na área já houve um deslizamento de encostas e a ausência de vegetação em grande parte.

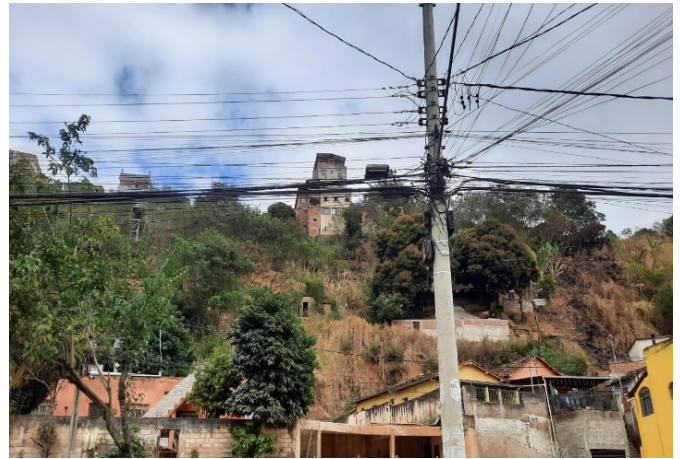
Figura 4 – Área 02.

A área 2 (Figura 4) está situada na Avenida João XXIII, próximo a residência nº 906 e consiste em uma área com algumas residências e pouca vegetação, apresenta grande risco de escorregamento das edificações em épocas chuvosas, uma vez que estas edificações não tem uma boa fundação e edificação, ainda não há algum sistema de drenagem na área. Assim, a classificação desta área é de risco de grau R3.

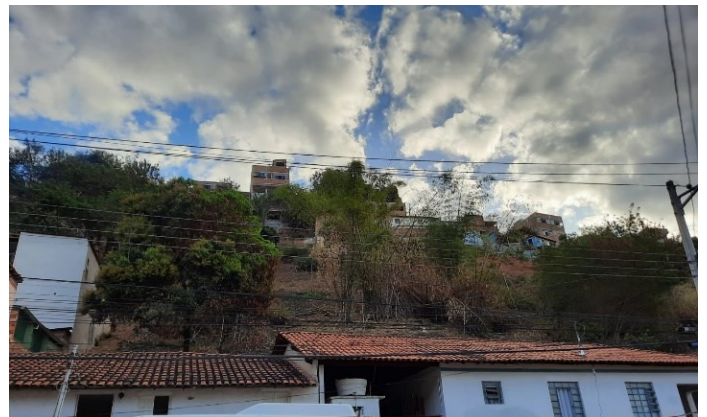
Figura 5 – Área 03.

A área 3 (Figura 5) está situada na Avenida João XXIII, próximo a residência nº 944 e se assemelha com a 2, as edificações presentes apresentam risco de escorregamento e foram projetadas sem estruturas. Nesta área observa-se a presença do solo exposto, causando instabilidade e uma possível erosão no talude. A classificação desta área é de risco de grau R3, pois além das edificações acima, temos também as de baixo que podem ser afetadas diretamente em ocorrências de eventos de chuvas intensas e prolongadas.

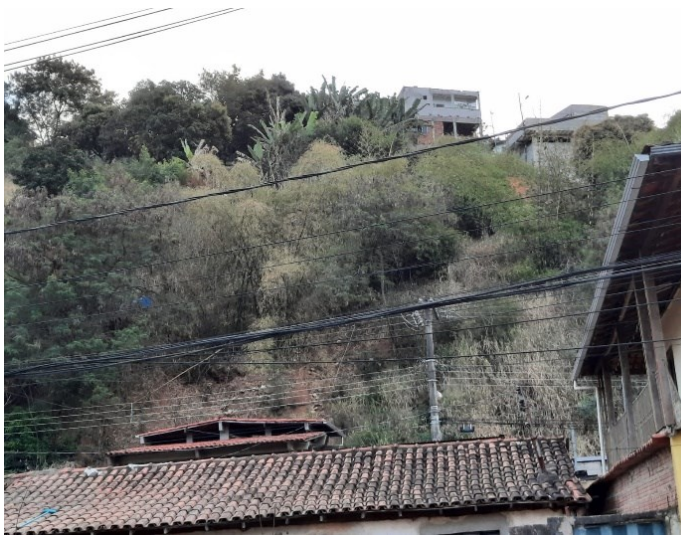
Figura 6 – Área 04.

Na área 4 (Figura 6) existem trincas no solo o que evidencia a ocorrência de deslizamentos neste local, que fica próximo ao nº 406. A vegetação presente assegura pouco o risco, pois plantas como bananeiras não são adequadas para áreas como esta. Como nas outras áreas está também contém as edificações projetadas sem estrutura, tanto no topo do talude como no início. Esta área é classificada como risco de grau R3.
