Case study of landslides on Minervino de Castro Pinto Street in the municipality of Teófilo Otoni

O objetivo desta pesquisa consiste em identificar e classificar o grau de risco juntamente com o tipo de deslizamento de massa de solo ocorrido na Rua Minervino de Castro Pinto do Município de Teófilo Otoni – Minas Gerais, Brasil.

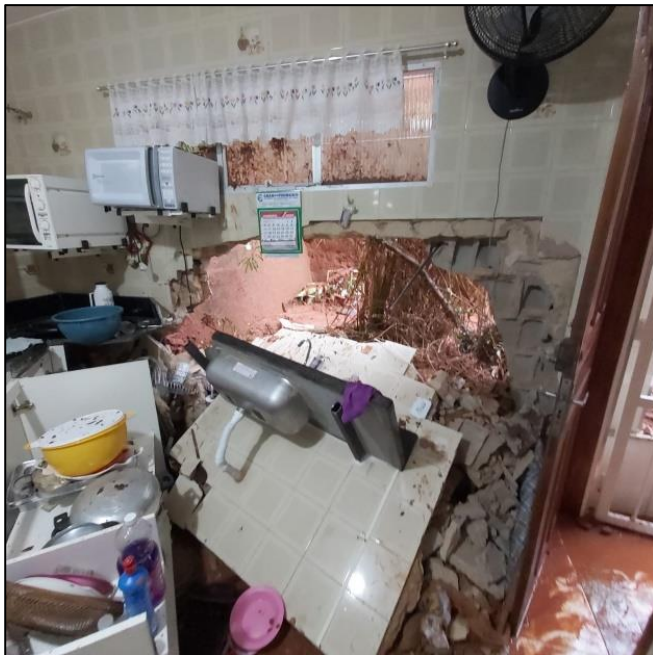
Figura 2 – Edificação 124: térreo atingido.

No decorrer do desenvolvimento deste estudo, durante a chuva no dia 24 de outubro de 2021, após intensas chuvas, ocorreu o deslizamento de massa de solo e veio a atingir a edificação de número 124 na Rua Minervino de Castro Pinto.

O apartamento situado no nível térreo desta edificação, sendo este rente a uma distância de 5 metros (m) da base do talude teve a cozinha toda destruída, por segundos não houve vítimas fatais, visto que a proprietária acaba de fechar as portas do local, toda essa situação indescritível está registrada por câmeras de segurança instaladas no interior e exterior da residência.

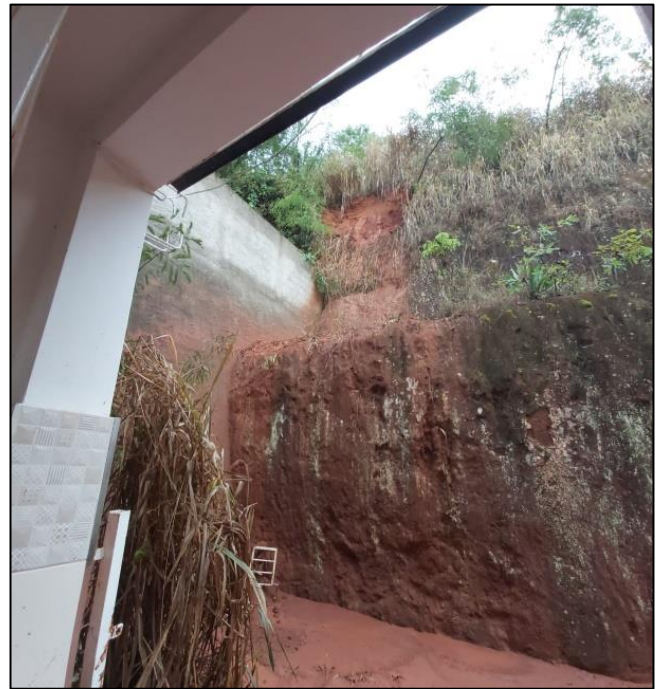
Figura 3 – Edificação 124: deslizamento planar.

Na ocorrência do deslizamento de massa de solo planar é possível verificar a presença de um talude em corte, com interferência antrópica para a construção de uma edificação vertical, conforme apresenta a Figura (3).

A localidade apresenta a ocorrência de processos de deslizamento de solo, sendo característicos de escorregamentos (*Slids*), apresentando geometria planar. A medida protetiva da estrutura de contenção foi adotada pelos residentes do apartamento atingido. Destaca-se que diante a presença de pessoas em área de risco a classificação do grau é R4 – Risco Muito Alto.

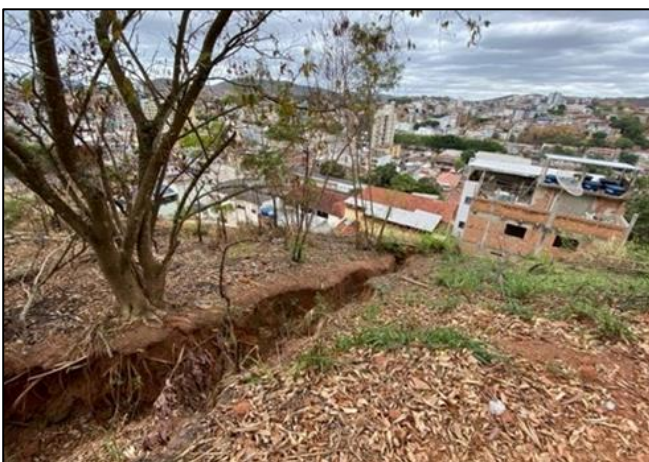
Figura 6 – Edificação 136: vala no topo do talude.

No que diz respeito à área de análise nas intermediações da edificação 136, sendo possível constatar a erosão do solo, a formação de ravina no perfil do talude, além de que no topo desse, há a presença de uma grande vala, representado pela Figura (6), devido a obstrução de um sistema drenagem, hodiernamente, nenhum reparo foi executado.
