Landslide Risk Analysis on Riccioti Míglio Street and Minervino de Castro Pinto Street in the city of Teófilo Otoni

O objetivo desta pesquisa consiste em identificar e classificar o grau de risco em pontos isolados situados nas intermediações centrais do município de Teófilo Otoni – Minas Gerais, Brasil, onde há evidências de escorregamentos de massa de solo.

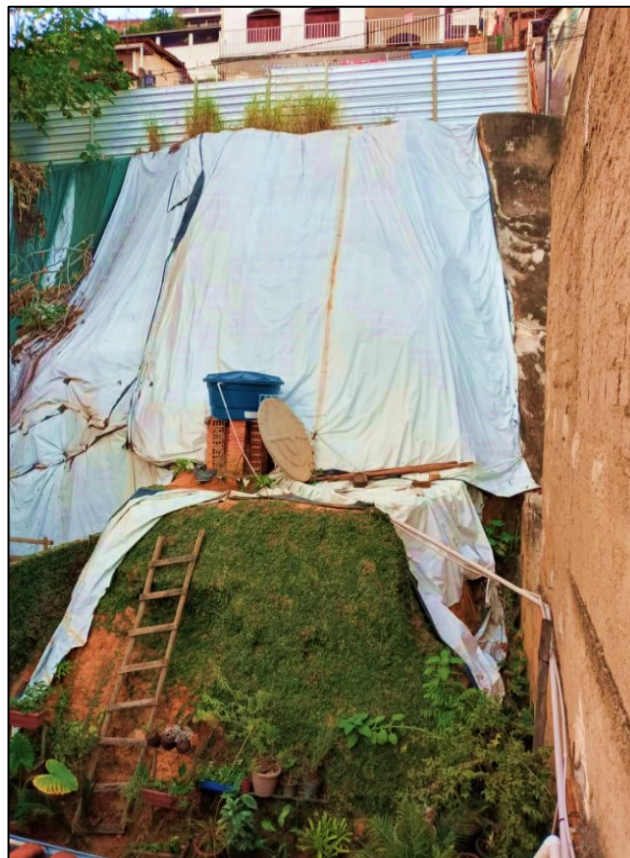
Figura (3) – Talude em corte na Rua Riccioti Miglio (Ponto 1).

A Figura (3) corresponde à situação referente ao Ponto 1. Neste caso, pode ser visualizado um talude em corte em que na proximidade da sua base encontram-se três residências unifamiliares, como pode ser verificado através da Figura (4).

No Ponto 1 também é possível identificar a presença de um talude em corte apresentando visualmente a ocorrência de processos de instabilização, os quais são característicos de rastejos (*Creep*). Devido à dificuldade de acesso, não foi possível realizar a medição da distância entre as residências próximas, construídas em alvenaria, até a base do talude. Observa-se que o corte realizado no talude tornou propício o escoamento superficial de água da chuva. No que diz respeito à coleta das águas servidas, existe a canalização pela rede coletora de esgoto, entretanto, não há nenhum dispositivo de drenagem superficial.

No Ponto 1 temos ainda a vegetação do local encontra-se removida, e, além disso, há feições de instabilidade de trincas em torno do terreno.

Conforme relatos da vizinhança, em dias chuvosos um volume de material considerável proveniente do deslizamento atinge os quintais das residências. Como forma de medida protetiva emergencial, os próprios moradores adicionaram uma lona plástica sobre o talude.

O Ponto 1 situado na Rua Riccioti Míglio no bairro Ipiranga, enquadra-se na classificação R4 – Risco Muito Alto, devido às residências no local e o registro de deslizamentos de massa de solos, e no presente há evidências de instabilidade no perfil.

Constata-se que nenhuma técnica foi realizada no Ponto 1, apenas a disposição de lonas pelos moradores a fim de conter a saturação do solo.

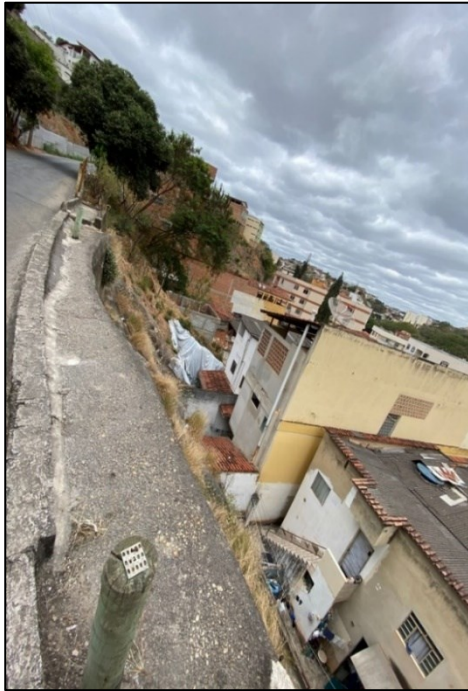
Figura 4 – Vista superior do talude em corte na Rua Riccioti Míglío (Ponto 1).

A Figura (4), por sua vez, corresponde à situação referente ao Ponto 1.

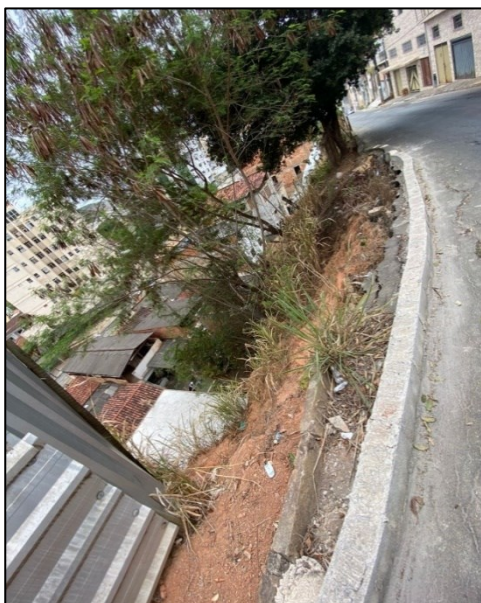
Figura 5 – Vista lateral superior do talude em corte na Rua Riccioti Míglío (Ponto 2).

A Figura (5), por sua vez, corresponde à situação referente ao Ponto 2.

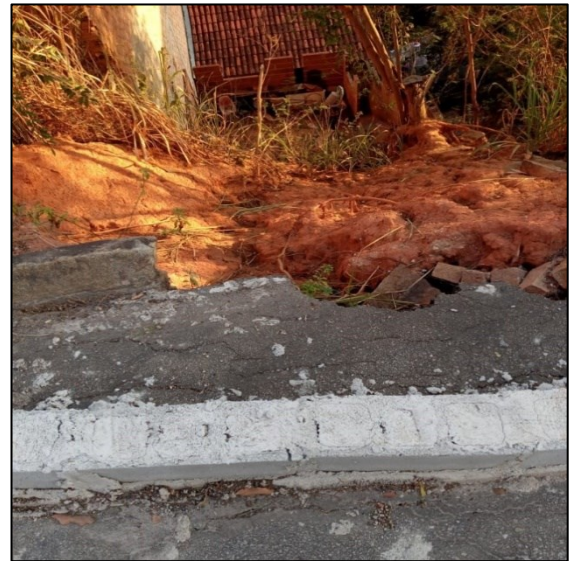
Figura 6 – Talude em corte na Rua Riccioti Míglío (Ponto 2).

Neste caso, no Ponto 2 pode ser visualizado um talude em corte em que na proximidade da sua base encontra-se um sobrado unifamiliar, a situação descrita corresponde a Figura (6).

Deste modo, o Ponto 2 apresenta condições semelhantes ao Ponto 1, uma vez que é possível identificar um talude em corte, o qual apresenta a ocorrência de processos de instabilização, característicos de escorregamentos (*Slids*), conforme a Figura (6). Devido à dificuldade de acesso, também não foi possível realizar a medição da distância entre a residência próxima, construída em alvenaria, até a base do talude.

O Ponto 2 situado na Rua Riccioti Míglio no Bairro Ipiranga, também apresenta classificação R4 – Risco Muito Alto, mediante residências no local, e a presença de instabilidades como trincas no solo, deslizamentos de massa de solo, inclusive obstruindo 70 centímetros da rua neste ponto, e é possível a ocorrência de eventos destrutivos durante episódios de chuvas intensas e prolongadas marcadas pela exposição e desgaste do solo.

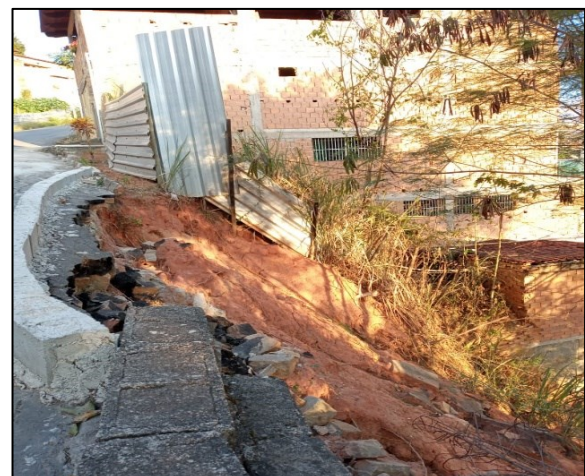
Figura 7 – Blocos de concreto delimitando o entorno da Rua Riccioti Míglío atingida por deslizamento de massa de solo (Ponto 2).

A Figura (7) expõe do deslizamento ocorrido no Ponto 2.

De acordo com a Figura (7), nota-se que o deslizamento ocorrido no Ponto 2 atingiu a lateral da Rua Riccioti Míglio, sendo obstruídos aproximadamente 70 centímetros (cm) da sua largura total. Pode-se identificar também a disposição de blocos de concreto instalados no entorno da feição de ruptura como forma de delimitar a área remanescente. Nota-se ainda nesse local a ausência de sinalizações que identificam a existência do deslizamento próximo à via, assim como a falta de uma barreira protetiva para veículos e pedestres e nenhuma estrutura de engenharia (contenção e drenagem) para reparação dos danos ocorridos.

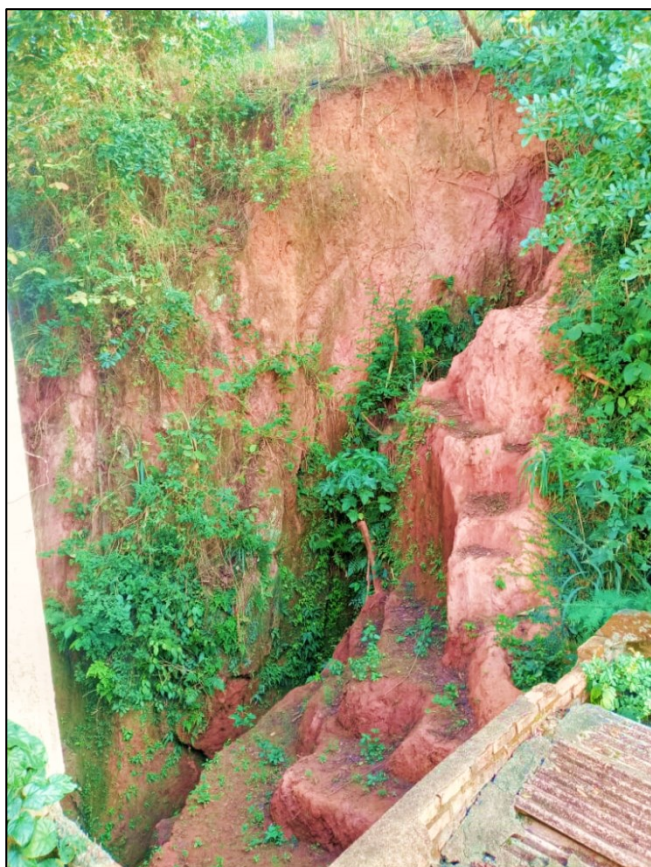
Figura 8 – Deslizamento do talude em corte na Rua Minervino de Castro Pinto (Ponto 3).

A Figura (8), por sua vez, faz referência a análise do Ponto 3.

Nesse caso, pode ser identificado um talude em corte, onde na proximidade da sua base encontra-se um prédio unifamiliar com quatro pavimentos.

No Ponto 3 é possível verificar a presença de um talude em corte, com interferência antrópica para a construção de uma edificação com quatro pavimentos. A localidade apresenta a ocorrência de

processos de deslizamento de solo, sendo característicos de escorregamentos (*Slids*), apresentando geometria planar. Não foi possível medir a distância da edificação devido restrição ao acesso.

O Ponto 3 localizado na Rua Minervino de Castro Pinto Bairro Centro, classifica-se como R4 – Risco Muito Alto, providencias imediatas devem ser tomadas, nesse local consta erosão do solo, a formação de ravina no perfil do talude, além de que no topo desse, há a presença de uma grande vala devido a obstrução de um sistema drenagem urbana sob cuidados da administração municipal, hodiernamente, nenhum reparo foi executado.

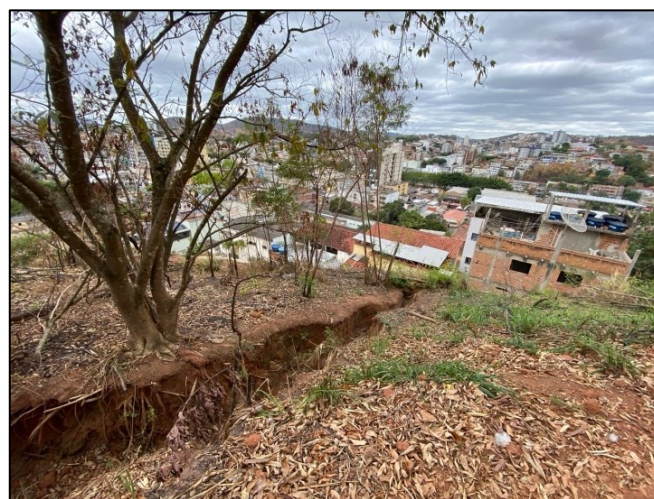
Figura 9 – Ravina no topo do talude situado na Rua Minervino de Castro Pinto (Ponto 3).

Com base na análise, foi possível notar que o corte realizado no talude tornou propício ao escoamento superficial de água da chuva, além que no topo desse perfil há a presença de uma grande vala devido o percurso de água da chuva, segue mostrado na Figura (9). No que diz respeito à coleta das águas servidas, existe a canalização pela rede coletora de esgoto, entretanto, não há nenhum dispositivo de drenagem superficial para águas pluviais.

Quanto à vegetação, nesse respectivo ponto há a presença de árvores com algumas delas apresentando tronco inclinado, o que evidencia sinais de instabilidade. Além disso, devido à degradação e exposição do talude em análise, constatou-se a presença de ravinas, as quais são identificadas como crateras no relevo provocadas por uma combinação de fatores e, também, o sinal mais evidente de extrema degradação do solo, com consequência direta no problema de assoreamento dos cursos de água.
