Determination of the landslide risk level of a slope in São Cristóvão neighborhood in Teófilo Otoni/MG

Assim, o objetivo deste estudo é avaliar o grau de risco de deslizamento a que um talude, localizado no bairro São Cristóvão, na cidade de Teófilo Otoni, em Minas Gerais, está suscetível. Além disso, pretende-se contribuir para a segurança da comunidade local, proporcionando informações relevantes que poderão fundamentar o desenvolvimento de um plano de intervenção.

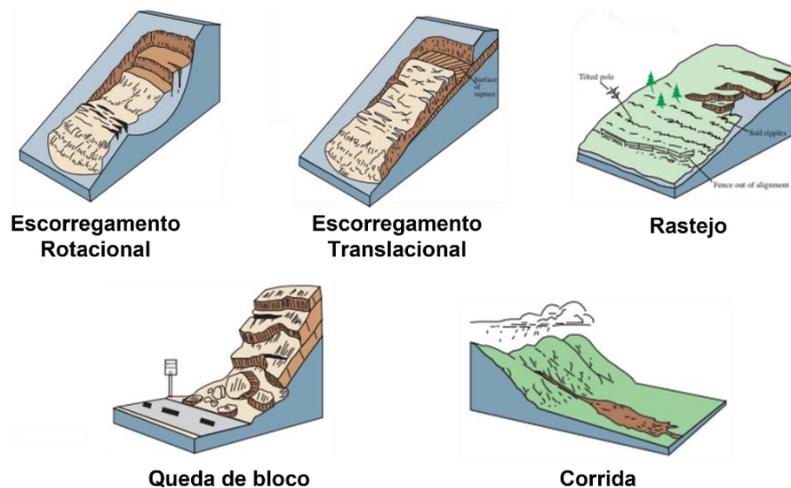
Figura 1 – Tipos de movimentos de massa (Adaptado de USGS, 2004).

De acordo com Araújo (2017), os movimentos de massa podem ser divididos em quatro grupos principais: rastejos, escorregamentos, quedas de blocos e corridas. A Figura (1) mostra estes tipos de movimentos de massa.

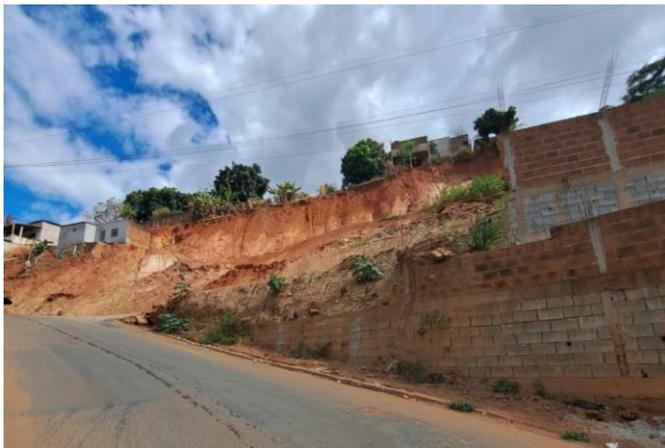
Figura 4 – Área de risco de deslizamento de terra escolhida para estudo.

Por ser uma área extensa, como mostra a Figura (4), abrange duas ruas: a rua Matildes Borges da Rocha e a rua Uruguai, e está sob as coordenadas geográficas -17.84373 de latitude e -41.52052 de longitude.

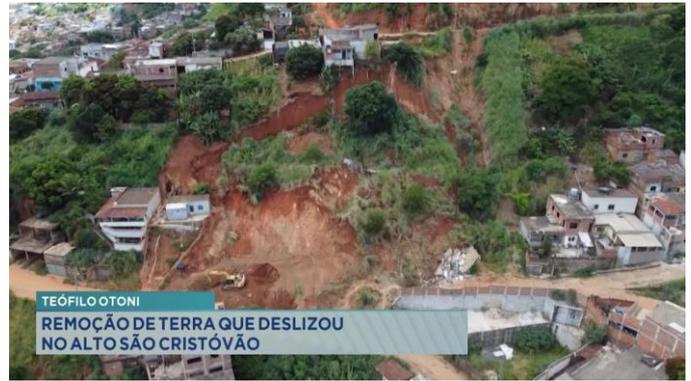
Figura 5 – Vista aérea da área de estudo em fevereiro de 2023 (TV Leste, 2023).

A área de estudo possui histórico de deslizamentos de terra, tendo o mais recente ocorrido em fevereiro de 2023 (Figura 5).

Além disso, a região já sofreu um escorregamento de mesmo tipo, como pôde ser visto a partir da Figura (5), em fevereiro do ano de 2023.

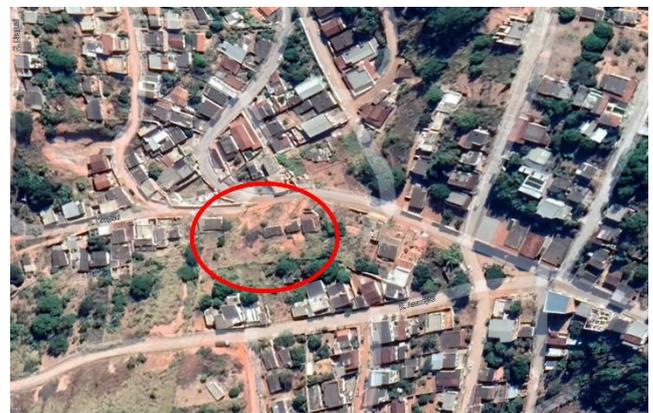
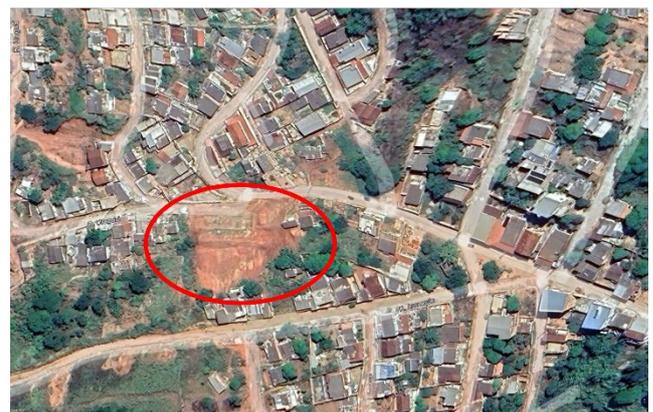
Figura 6 – (a) Área de estudo em 2022, antes do deslizamento (b) Área de estudo em 2023, após o deslizamento.

Como mostra a Figura (6), o deslizamento foi de grandes proporções, tendo destruído três residências e inviabilizado o trânsito dos moradores.

Foi feita a remoção da terra que escorregou, porém o local ainda oferece risco como será visto no decorrer deste estudo e continua trazendo transtornos aos moradores, tendo esta área sido escolhida por essa razão.

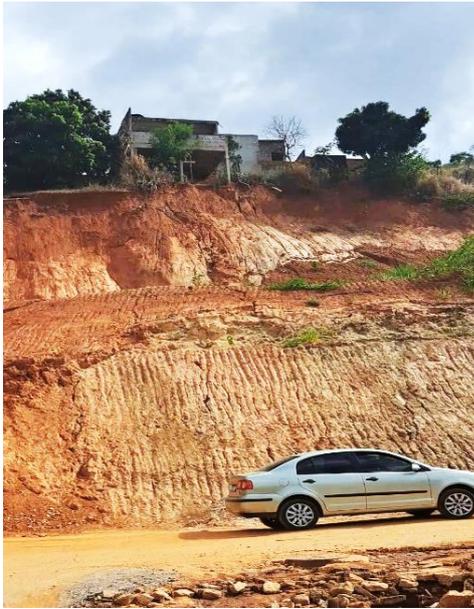
Figura 7 – Moradia 01 em risco.

A primeira moradia em risco (moradia 01), apresentada na Figura (7), localiza-se na rua Uruguai, no Bairro São Cristóvão.

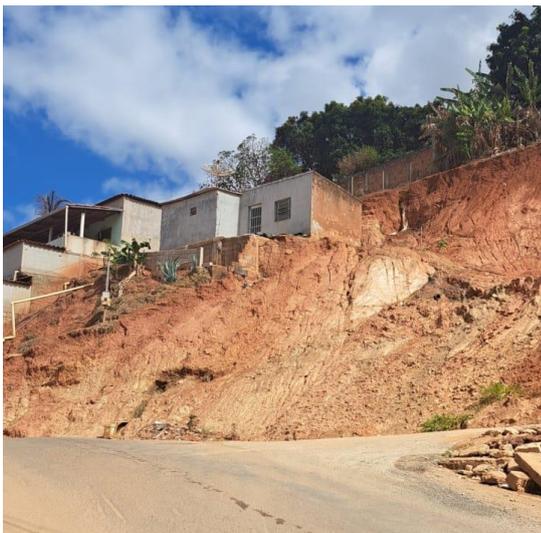
Figura 8 – Moradia 02 em risco.

A segunda moradia em risco (moradia 02), vista na Figura (8), localiza-se na rua Matildes Borges da Rocha, também no Bairro São Cristóvão.

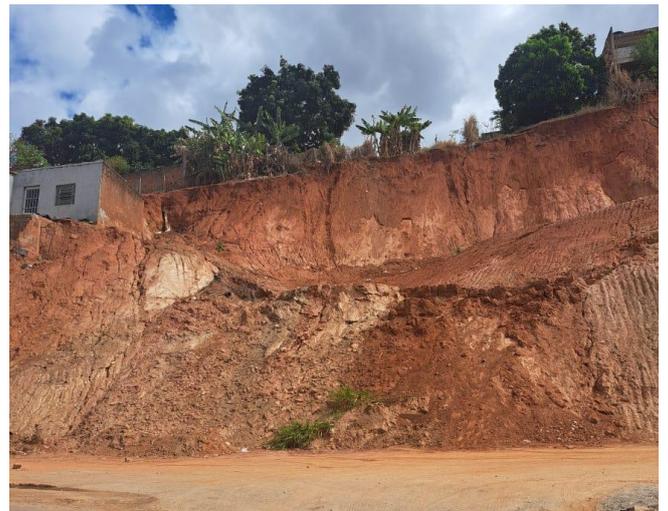
Figura 9 – Bananeiras no topo do talude.

- Padrão construtivo: ambas as moradias foram construídas em alvenaria, e, portanto, tendem a suportar maior sollicitação que moradias como as feitas de madeira, por exemplo;
- Tipo de talude: o talude apresenta regiões naturais e regiões onde houve corte, em função de deslizamentos anteriores, o que o torna mais propenso a instabilizações;
- Tipo de material: solo;
- Presença de materiais: bananeiras no topo do talude, localizadas mais ao centro dele e perto da moradia 02, como mostra a Figura (9);

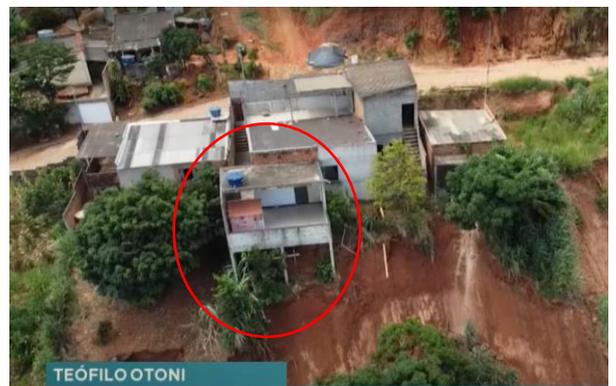
Figura 10 – Vista aérea da moradia 02 (TV Leste, 2023).

- Inclinação da encosta: observando o local e seguindo as instruções do roteiro nota-se que a encosta possui entre 60° e 90° e segundo o Ministério das Cidades (Brasil, 2007) taludes acima de 17° já são passíveis de movimentações;
- Distância da moradia ao topo: a moradia 01 está exatamente no topo do talude, como pode-se constatar na Figura (10), e a moradia 2 está no meio do talude.

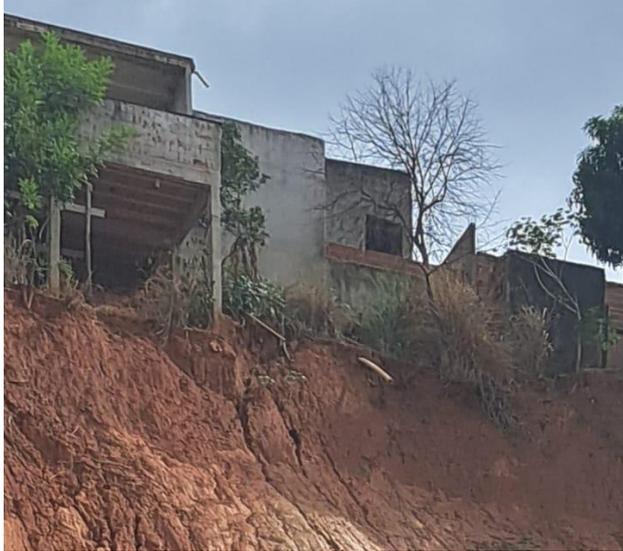
Figura 11 – Lançamento de águas servidas no talude.

Pela Figura (11), observa-se que há ou houve lançamento de águas servidas na encosta, próximo à moradia 01.

Além disso, a área estudada não possui sistema de drenagem superficial.

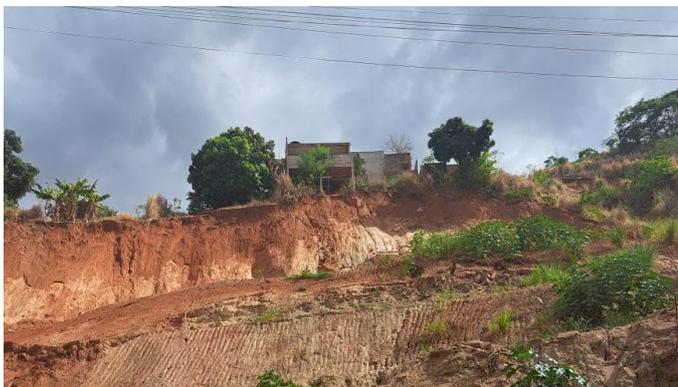
Figura 12 – Talude com pouca cobertura vegetal.

O talude possui cobertura de vegetação praticamente nula, presentes em apenas alguns pontos, como é possível ver na Figura (12), e as proximidades possuem pouca vegetação. Há presença de bananeiras no topo do talude, o que pode facilitar a infiltração de água.

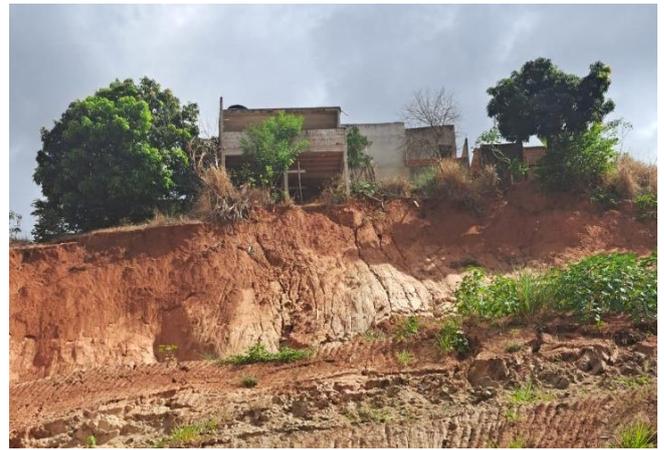
Figura 13 – Zoom na parte superior do talude na rua Uruguai.

A Figura (13) exhibe a presença de trincas no solo e cicatrizes de deslizamento próximas à moradia 01.

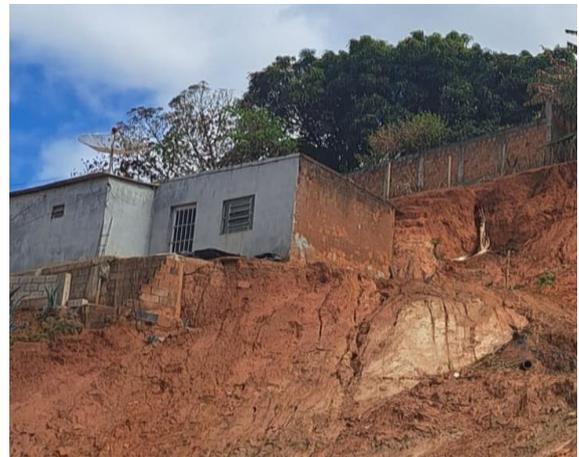
Figura 14 – Zoom na moradia 02.

A mesma situação é observada perto da moradia 02 (Figura 14).

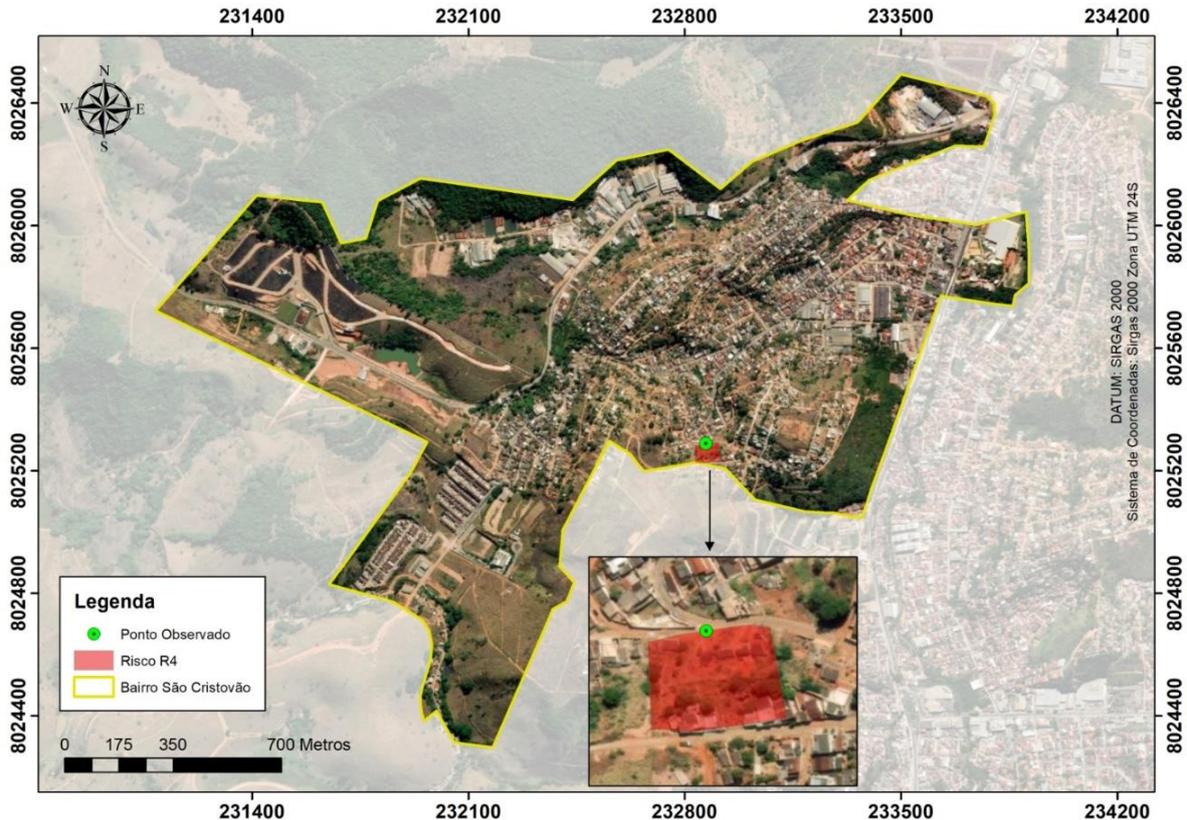
Figura 15 – Mapa de risco da área analisada.

Dessa forma, é possível inferir que a área de estudo se classifica como uma área de risco de deslizamento de grau de probabilidade R4 (Muito Alto).

Na Figura (15) é possível observar o mapa de risco da área de estudo.

Para mitigação dos riscos, impactos potenciais e proteção de vidas e propriedades, é importante que novas medidas de estabilização do talude sejam tomadas. Outrossim, a comunidade local precisa ser conscientizada sobre comportamentos seguros em áreas de risco de deslizamento de terra. Em suma, destaca-se a urgência de ações dos órgãos responsáveis.
