## Study of alternative containment for an unstable rail slope in the state of Pará - Brazil

Studies on landfill containment, which support structures like a railroad, still have restricted alternatives in Brazil. In 2016, in the state of Pará/ Brazil, the construction of a railway was completed. In the following year, cracks were observed on the crest of the embankment slope. The objective was to evaluate, based on geotechnical investigation, the best engineering solution to contain the instability of the slope under study, through a containment solution. From this study, to cover stability, a retaining wall can be built as a solution, which represents the best cost of implementation and maintenance during the useful life of the asset. It is also suggested that periodic technical inspections be carried out on the surface of the access road and on the sides of the railway platform.

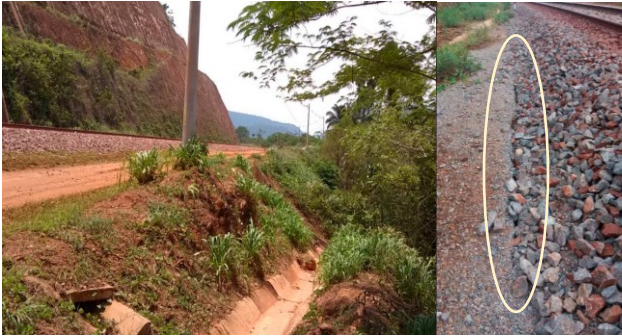
Figura 1 – Vista panorâmica do ativo e trinca entre o talude lateral esquerdo e a plataforma. Pará, Brasil. 2020.

observado o aparecimento de trincas na crista do talude de aterro (Figura 1), entre a plataforma e o talude lateral esquerdo e abatimento da plataforma ferroviária.

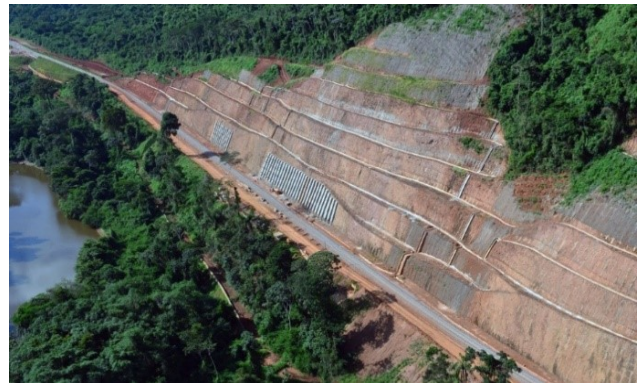
Figura 2 – Foto panorâmica do local de estudo detalhando o talude de aterro instável. Pará, Brasil. 2020.

No talude de estudo (Figura 2), o traçado da ferrovia foi implantado em uma encosta alta, já próximo à calha de um rio Parauapebas. A seção transversal de terraplenagem da via é de meia-encosta, com o corte, à esquerda da ferrovia, banqueteadado, com alturas totais máximas superiores a 60m.

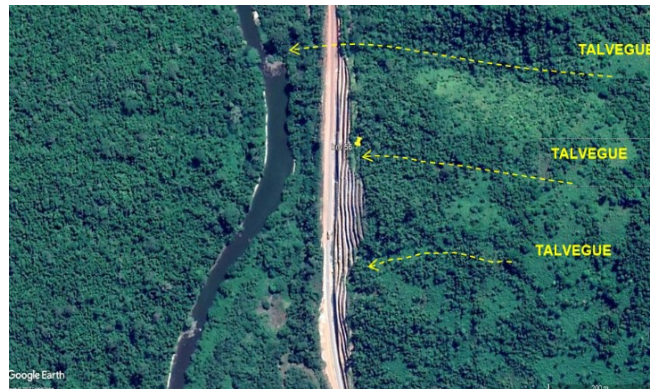
Figura 3 – Canais de drenagem superficiais. Pará, Brasil. 2020.

A implantação da via férrea atravessa talvegues (Figura 3) de alimentação da calha do Rio Parauapebas, sendo um deles de grande expressão.

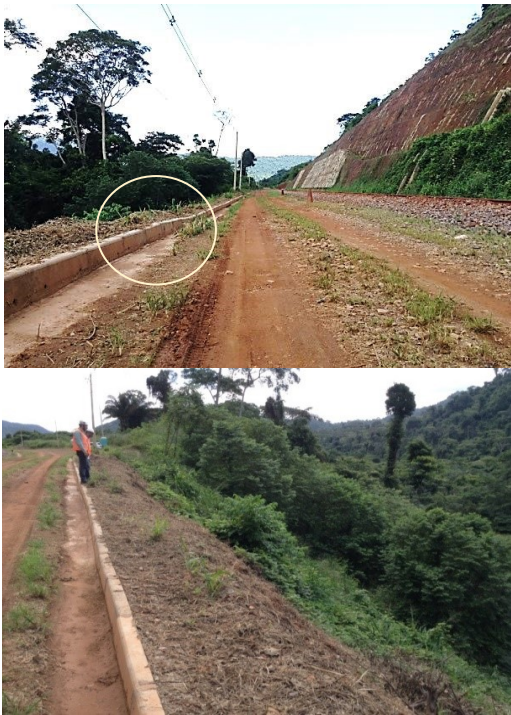
Figura 4 – Plataforma com abatimento de formação de superfície de ruptura em foto à esquerda e talude do aterro excessivamente íngreme à direita. Pará, Brasil. 2020.

No trecho em aterro da seção, lado direito da ferrovia (Figura 4), de grande altura e excessivamente íngreme, que o talude mostrava importantes sinais de instabilização, não por acaso, mais pronunciados no entorno da linha de travessia do talvegue, apareciam neste trecho, com nitidez, sinais de abatimento da plataforma ferroviária.

Nota-se, ainda, o talude do aterro para baixo da plataforma superficialmente em desagregação, podendo ser observadas inclinações de árvores, todo o cenário concordante com um quadro geral de instabilização.

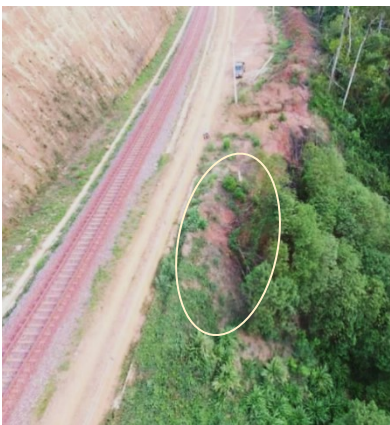
Figura 5 – Ruptura do talude do aterro. Pará, Brasil. 2020.

A seção transversal em aterro foi palco de uma ocorrência de uma ruptura (Figuras 5 e 6), em que a trinca se encaminha na direção do ombro de lastro, indicando mobilização da massa até junto da linha férrea.

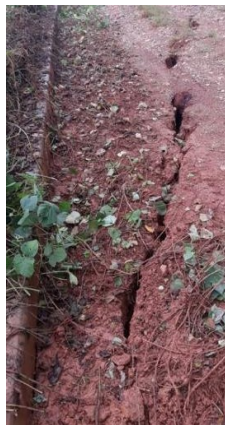
Figura 6 – Trinca na plataforma. Pará, Brasil. 2020.

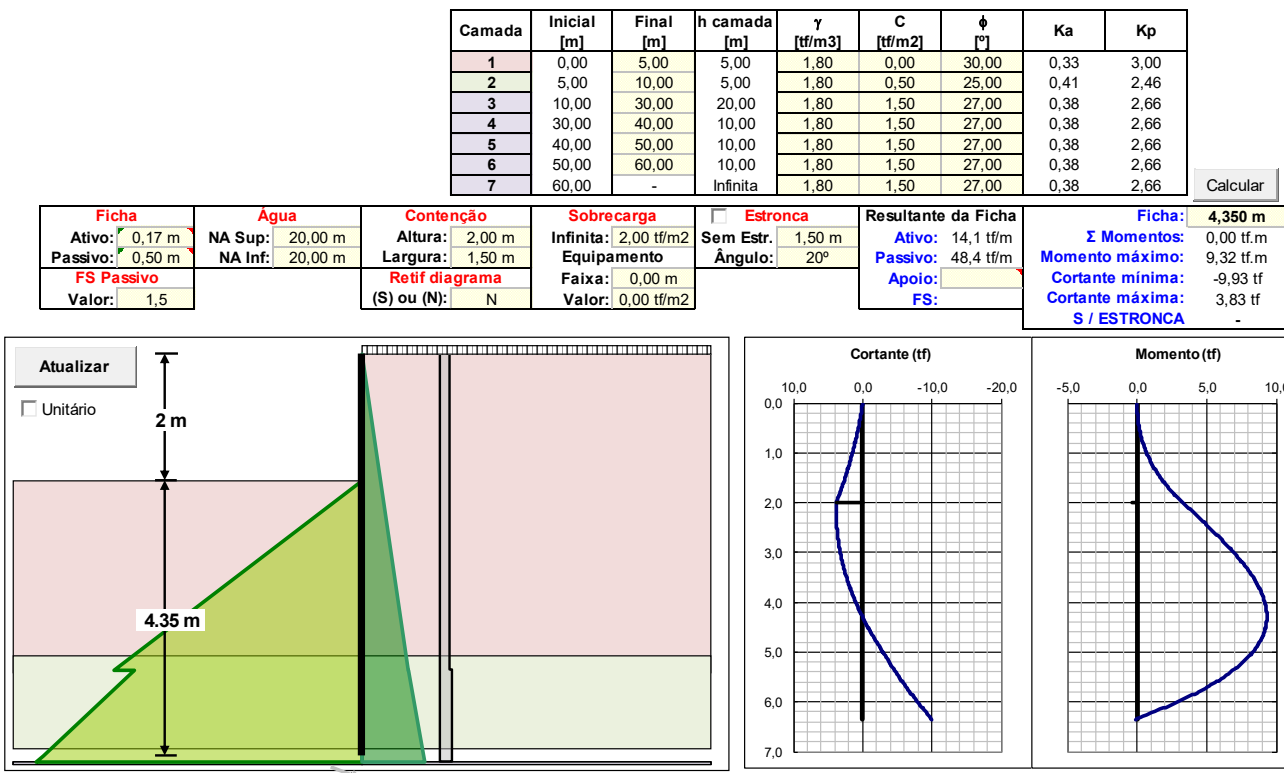
Figura 10 – Fase 1: Contenções em balanço com altura de 2 metros. Pará, Brasil. 2020.

Legenda:  $M_k = 9,32\text{tf.m}$  ( $10\text{Kn}=1\text{tf}$ );  $V_k = 3,83\text{tf}$ ; Ficha mínima =  $4,36 * 1,2 = 5,23\text{m}$ ; Comprimento mínimo do perfil =  $2+5,23 - 7,23\text{m}$  - adotado  $7,50\text{m}$

A contenção será executada por meio de metálicos, que na primeira fase de execução trabalharão em balanço com um desnível de no máximo 2 metros (Figura 10).

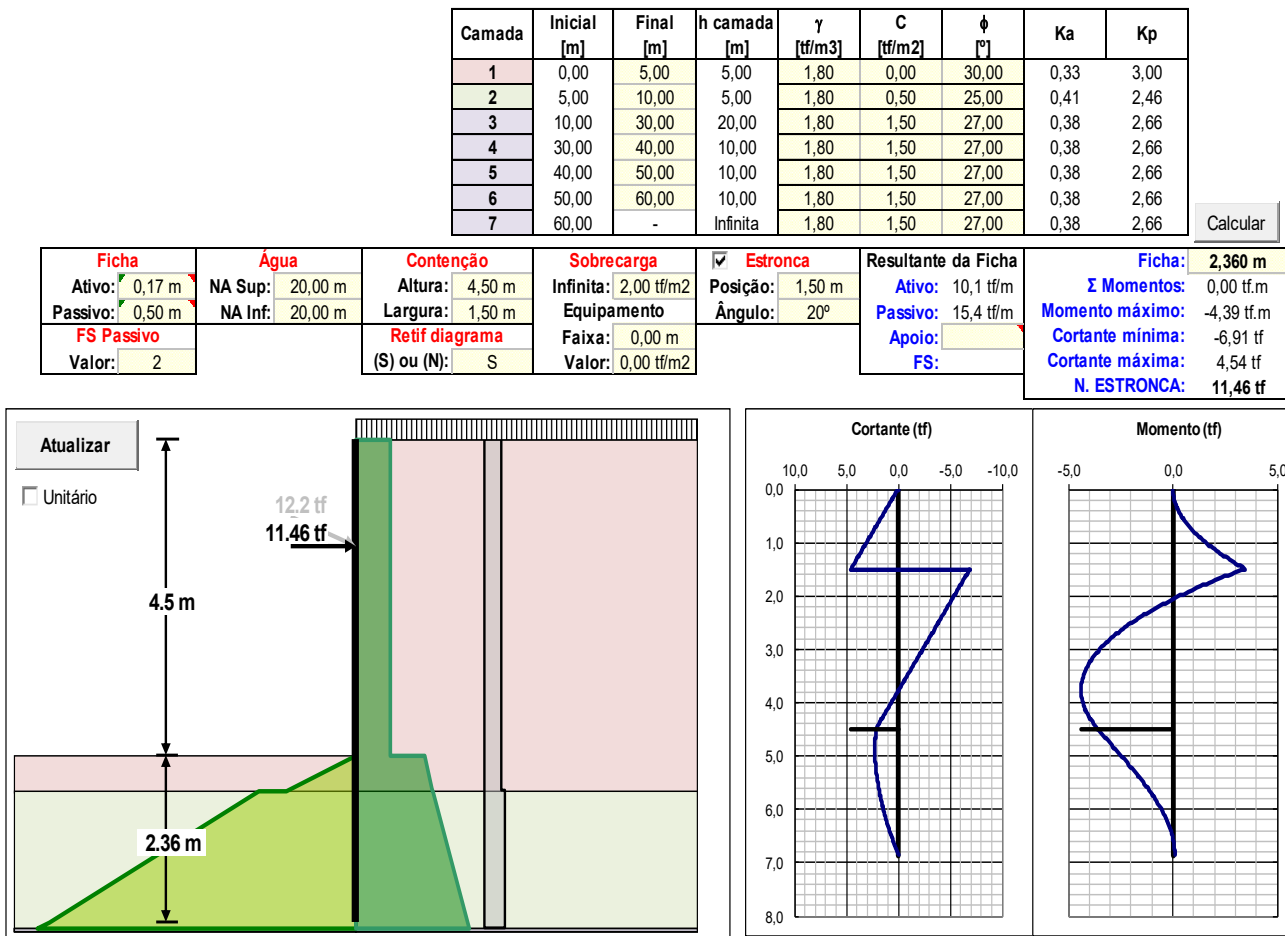
Figura 11 – Fase 2: Contenção travada a 1,5 metro do topo e com 4 metros de altura. Pará, Brasil. 2020.

Legenda:  $M_k = 4,39$  tf.m (10  $K_n=1$ tf);  $V_k = 6,91$  tf;  $Q_{tir} = 12,2$  tf/1,5m = 8,13tf/m; Ficha mínima = 2,36 ~2,5m; Comprimento mínimo do perfil = 4,5+2,5 = 7,0 m.

Na segunda fase, a parte superior do paramento será concretada e os tirantes serão executados e incorporados ao muro. A contenção da situação final terá 4 metros de altura (Figura 11), contudo, devido a necessidade de embutir 50cm do paramento abaixo do pé da contenção, o processamento será realizado com 4,5 metros de altura.

Os tirantes gerarão um nível de travamento a 1,5 metros de altura, o que permitirá o avanço da

escavação por mais dois metros e a finalização do muro, que terá no total 4 metros de altura.

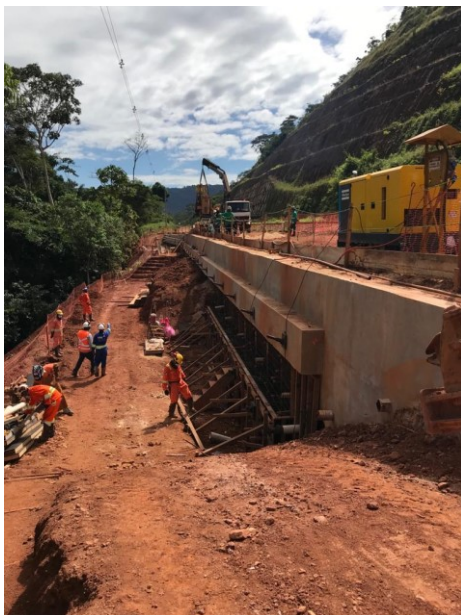
Figura 15 – Atividades de execução do muro de contenção. Pará, Brasil. 2020.

Também, foi analisado que a linha freática estabelecida pela água de chuva satura uma camada de solo com espessura de 2 metros, além disso, foi considerado que os DHPs drenam a água que infiltra dentro do maciço evitando que ela gere tensões hidrostáticas contra a contenção. Na figura 14, a camada de solo saturada é representada na análise pelas cores verdes mais intensas posicionadas logo abaixo da linha freática. Na Figura 15 temos as atividades de execução do muro de contenção e na Figura 16 a conclusão da sua construção.

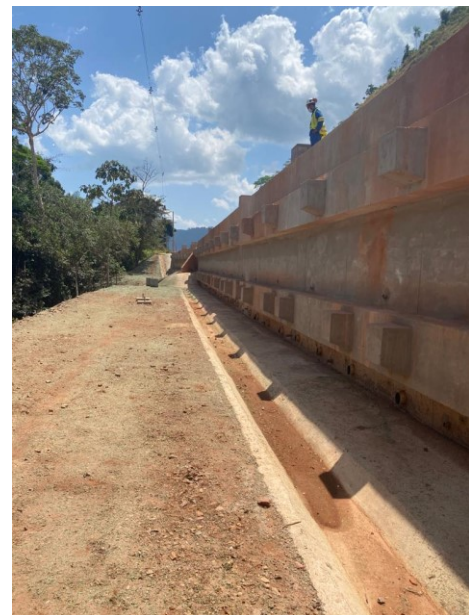
Figura 16 – Muro de contenção concluído, Pará, Brasil. 2020.
