## Contribution to the study of dam rupture

### Abstract

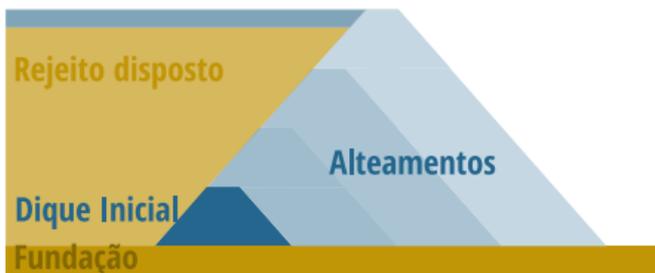
Figura 8 – Seção típica barragem de rejeitos no método de alteamento a jusante (ANA, 2019)

O método de alteamento a jusante ocorre conforme a Figura (8), onde são adicionados diques com alteamento de jusante do anterior. (ANA, 2019).

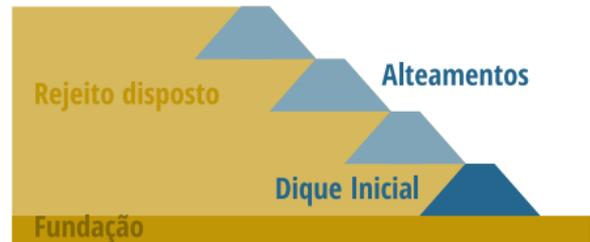
Figura 9 – Seção típica barragem de rejeitos no método de alteamento a montante (ANA, 2019).

O método de alteamento a montante ocorre conforme a Figura (9), e se dá utilizando o próprio dique de rejeitos como a sua fundação, construindo

os novos diques a montante do inicial. Porém, este método está proibido desde fevereiro de 2019 pela Agência Nacional de Mineração (ANM) em todo Brasil, com ordem para desativação de todas as barragens que utilize este método.

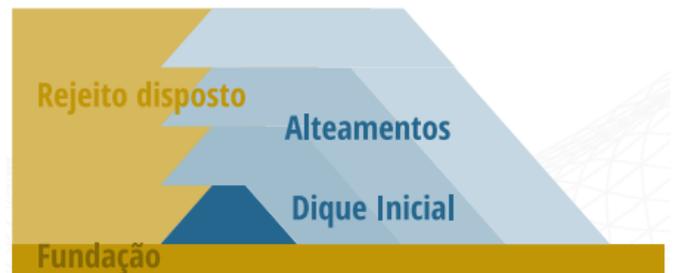
Figura 10 – Seção típica barragem de rejeitos no método de alteamento de linha de centro (ANA, 2019).

Por último, conforme representado na Figura (10) existe o método de alteamento de linha de cento que utiliza de crescimento de sua crista, criando mais diques tanto a jusante, quanto a montante (ANA, 2019).

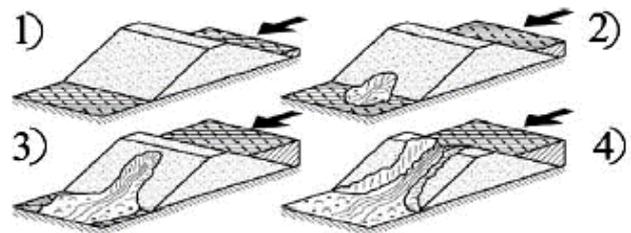
Figura 11 – Estágios fenômeno Piping até a ruptura - (Jónatas, 2013).

Além disso, de acordo com Jonhson (1976) a forma final do canal é semelhante ao que é causado por galgamento, possuindo um formato trapezoidal. Na Figura (11), tem-se como é a evolução do canal até o rompimento. Já nas Figuras (12), (13) e (14) mostra as geometrias que o canal vai tomando de acordo com a evolução do fenômeno, até atingir a ruptura, possuindo a geometria trapezoidal, acima dito.

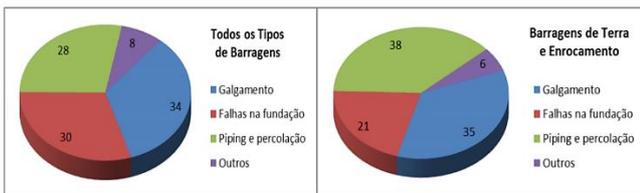
Figura 20 – Percentual de rompimento e suas causas (Ferreira e Andrzejewski, 2015).

Note que em barragens de terra e enrocamento as principais causas de ruptura foram galgamento e piping, em mais de 70% dos casos. Ressalta-se que problemas nas fundações ocorrem no início da operação das barragens, enquanto que os demais fenômenos demoram um tempo para que ocorram. Entretanto, grande percentual ocorre durante o primeiro enchimento, momento no qual aparecem as falhas construtivas, de projeto, etc (Tonussi, 2017).

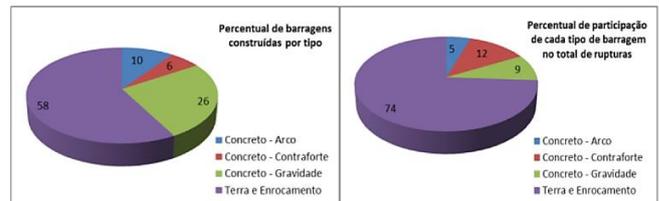
Figura 21 – Percentual ruptura por tipo de barragens (Ferreira e Andrzejewski, 2015).

de 1900 a 1969, mais de 70% dos rompimentos ocorrem em barragens de terra e enrocamento. Em contrapartida, mais da metade das barragens destes locais foram construídas como barragens de terra e enrocamento. A Figura (21) mostra estes dados (Ferreira e Andrzejewski, 2015).

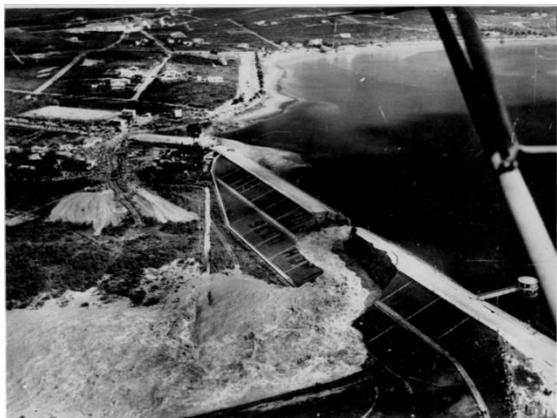
Figura 22 – Rompimento da barragem da Pampulha 1954 (Metro Jornal, 2019).

Entretanto, no dia 20 de abril de 1954, ocorreu uma ruptura do maciço, mostrado na Figura (21). Existem como razões teóricas de sua ruptura o fato de que ocorreu uma erosão subterrânea conhecida como piping, através do corpo da barragem e o emperramento da comporta do vertedouro não permitindo o alívio da pressão da água (Guimarães e Marchi, 2015).

O sistema de drenagem desta barragem era constituído de drenos normais ao seu eixo e se avançavam anormalmente até muito próximo ao talude de montante, que era revestido por uma placa contínua de concreto armado. Porém, após anos de sua construção a cortina de concreto se rompeu por recalques em sua fundação (Braz, Oliveira e Melo, 2015).

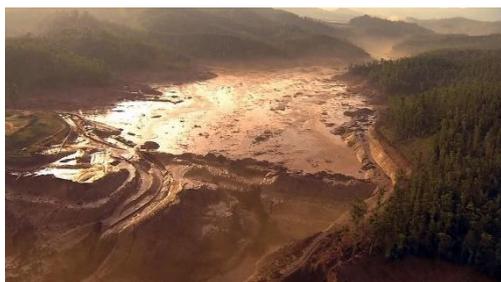
Figura 24 – Visão área da barragem de Fundão, em Mariana (G1, 2019).

Com o seu rompimento, cerca de 34 milhões de metros cúbicos de rejeitos de minério foram lançados a natureza. Ainda 16 milhões de metros cúbicos continuaram sendo despejados lentamente junto as correntezas da foz do Rio Doce no oceano do Espírito Santo (Lopes, 2016).

O rompimento de tal barragem se deu primordialmente devido a negligência de profissionais. Continuavam a operar a barragem de rejeitos com uma elevação de sua crista anualmente. Sendo que esta elevação era maior do que a recomendada por segurança (Machado, 2017).

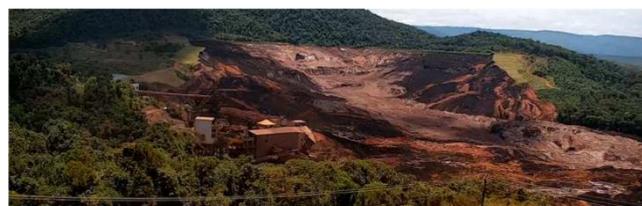
Figura 25 – Barragem I após o rompimento (Robertson et al., 2019).

Como cita Robertson et al. (2019), o rompimento da barragem I foi um evento único, pois existem imagens de vídeo de alta definição que mostram o acontecimento. As imagens mostram o rompimento do talude da barragem, começando na crista e estendendo-se até a uma área próxima ao primeiro alteamento. O colapso do talude ocorreu em menos de 10 segundos. Foi despejado da barragem cerca de 9,7 milhões de metros cúbicos de material em menos de 5 (cinco) minutos.
