Compressive strength in simple and colored concrete specimens in the city of Teófilo Otoni

Abstract

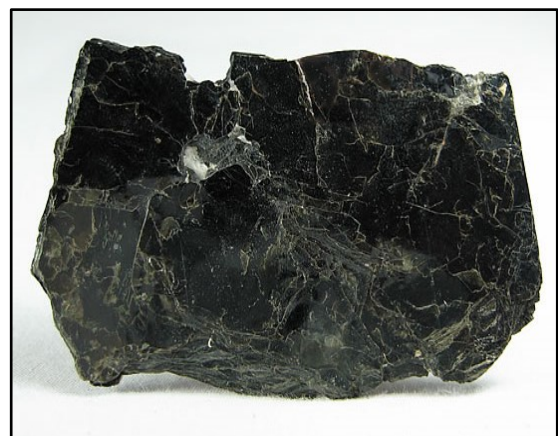
Figura 03 – Biotita Gnaisse (Bitencourt, 2012).

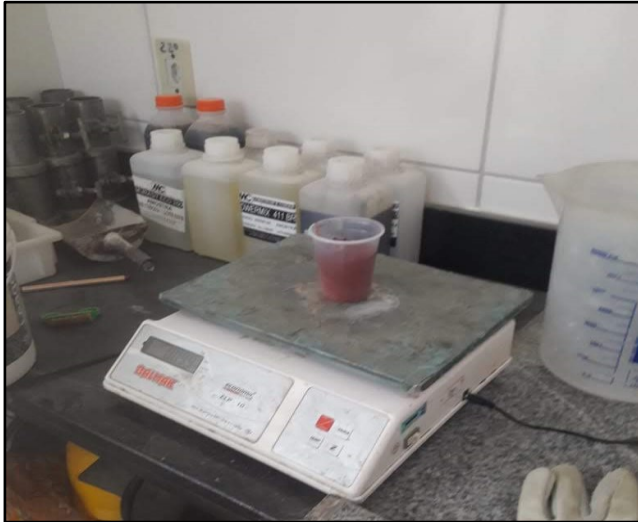
Figura 4 – Balança pesagem materiais (Marca Toledo).

uma balança da marca Toledo para realização conforme Figura (4). No dia de realização das amostras de traços de concretos a temperatura variava entre 23°C e 25°C. Após preparados, os concretos foram moldados em corpos de prova de 20x10cm e área de 78,54cm³.

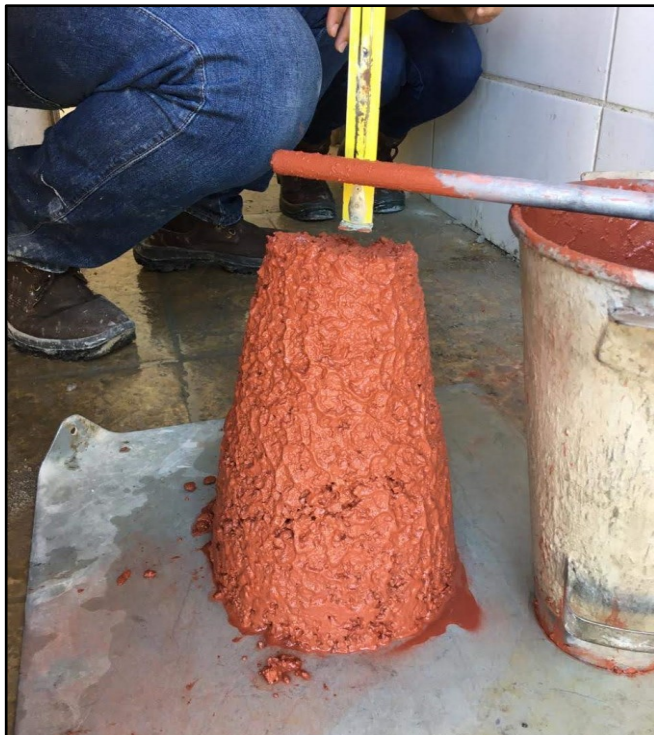
Figura 5 – Slump Test do concreto colorido.

Para verificar a trabalhabilidade do concreto fresco foi realizado o Slump Test, com o intuito de medir a consistência do concreto através de cada nova adição de concreto ser feito 25 golpes, seguindo as normas da NBR 5738/2015.

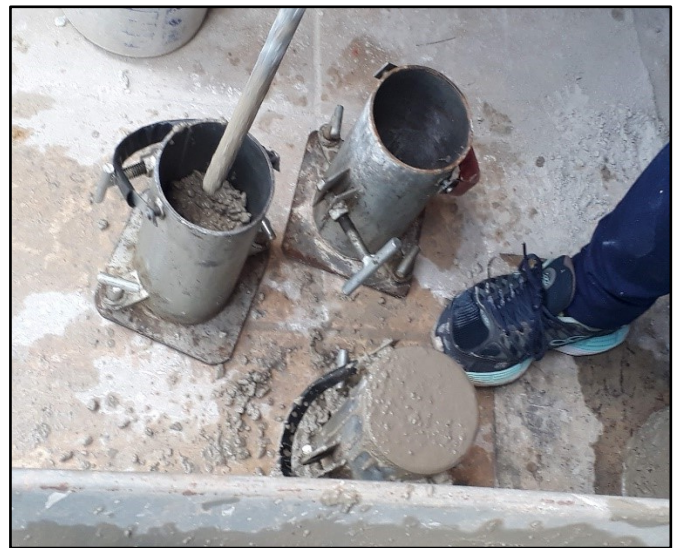
Figura 6 – Abatimento do concreto no corpo de prova.

Após realizada a dosagem do material, foi utilizada a betoneira para fazer a mistura do concreto de acordo com cada traço utilizado, onde se começou pelo traço concreto convencional (TP0) e posteriormente os traços (TP3), (TP5) e (TP6). O abatimento do concreto conforme Figura (6), foi realizado para a produção dos corpos de prova, sendo necessário para o adensamento do concreto utilizando uma haste metálica com a superfície lisa (16,0 ± 0,2) mm de diâmetro e comprimento de 600 mm a 800 mm e após forma realizados golpes para adensamento do concreto a cada nova adição no corpo de prova, conforme NBR 5738/2015.

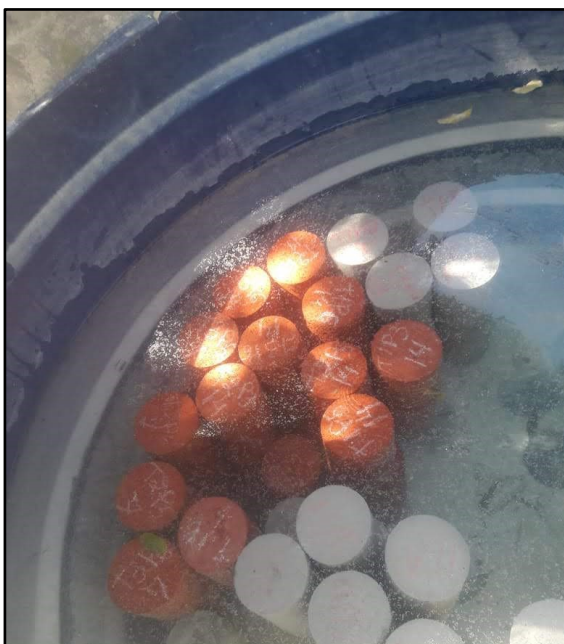
Figura 7 – Cura do concreto.

Após fabricadas as amostras de concreto houve um período de 48 horas, para o desmolde do concreto das formas. Sendo que na Figura (7), é possível observar o local de cura do concreto até ser realizado os ensaios de compressão axial. Após as idades de 7, 14 e 28 dias, os corpos de prova devidamente identificados foram retirados do reservatório de água e submetidos à ensaios de compressão axial em uma prensa elétrica de marca Solocap. Posteriormente, foram acrescentados os dados das resistências à compressão axial em tabelas para realizar gráficos e comparar o desempenho das amostras de traços de concretos.

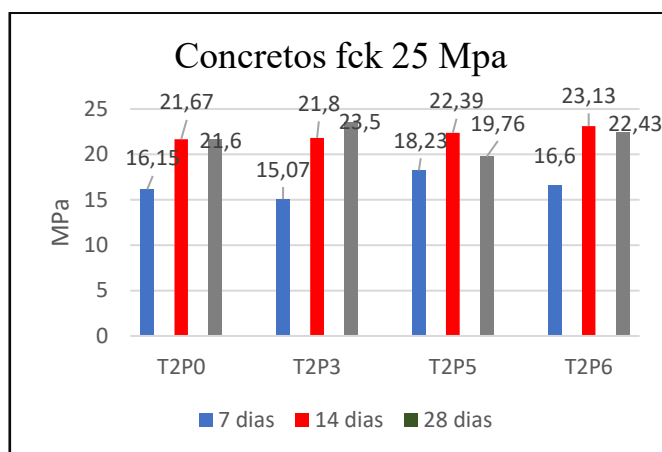
Figura 09 – Concretos fck 25 Mpa.

Na Figura (9), estão os valores das resistência à compressão axial dos concretos de fcks de 25 Mpa. Dentre os concretos com cura aos 28 dias, o que obteve um melhor desempenho foi o concreto com 3% de pigmento colorido que atingiu uma resistência à compressão axial próxima do resultado esperado com 23,5. No entanto os concretos com porcentagens maiores de pigmento colorido de 5% e 6% de pigmentos obtiveram um desempenho melhor em relação ao concreto referência, atingindo 19,76 e 22,43, respectivamente, o que não aconteceu com o concreto convencional (sem pigmentos) que não atingiu a resistência teórica aproximada, ficando bem abaixo do esperado no rompimento sem aos 28 dias. No entanto, as amostras com 5% e 6% de pigmento obtiveram um resultado inferior em relação ao concreto com 3% de adição de pigmento, cerca de 16% menor o traço de 5% e o traço de 6% obteve um resultado de 4,55% menor.

Nas Figuras (8), (9) e (10) é possível observar o desempenho de resistência à compressão axial dos traços de concretos de fck's de 18, 25 e 40Mpa, comparando o desempenho de acordo com as idades de rompimento de 7,14 e 28 dias, para facilitar a análise de resistência do concreto e a interferência do mineral da biotita e do óxido de ferros nas misturas.
