Mapping of geological and environmental risks from the Aécio Cunha dam to the Teófilo Otoni bus station

O presente trabalho descreve o levantamento e mapeamento de áreas de risco de movimento de massa, enchente e inundação das margens do Rio Todos os Santos em Teófilo Otoni - MG, no trecho compreendido entre a barragem Aécio Cunha e a estação rodoviária localizada no centro da cidade.

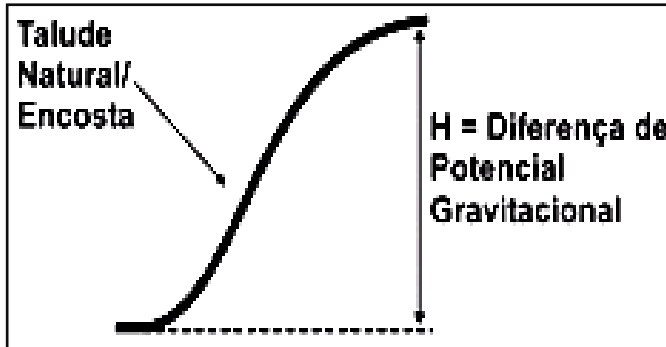
Figura 5 – Talude Natural (IPT, 2007)

Os taludes naturais são oriundos de agentes naturais e são caracterizados por encostas de maciços terrosos, rochosos ou mistos, de solo e/ou rocha, de superfície não horizontal (IPT, 2007) Exemplicação de talude natural apresentado na Figura (5).

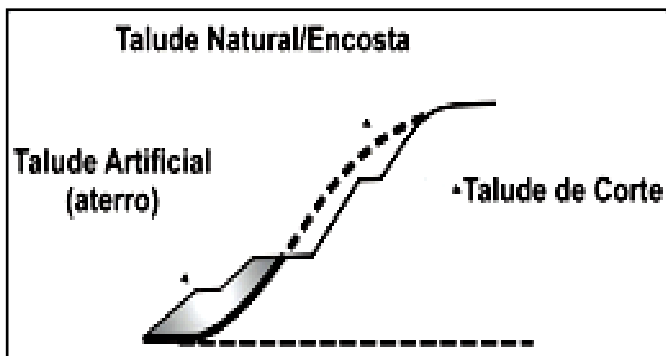
Figura 6 – Perfil de encosta com taludes de corte e aterro (IPT, 2007).

O talude de corte também conhecido como talude artificial é o resultado de processos de escavação de encostas para retirada de material. O talude de aterro é também um talude artificial resultante da deposição de materiais; solo, rocha, rejeitos industriais ou de mineração. Ambos os taludes estão representados na Figura (6).

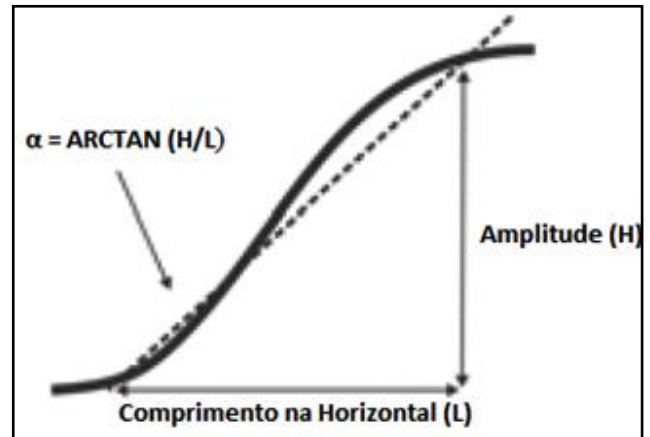
Figura 7 – Cálculo da inclinação de uma encosta (Carvalho, 2007).

- **Inclinação:** traduz o ângulo médio da encosta com o eixo horizontal medido, geralmente, a partir de sua base. Sendo a Figura (7) exemplifica a base (L) X altura (H).

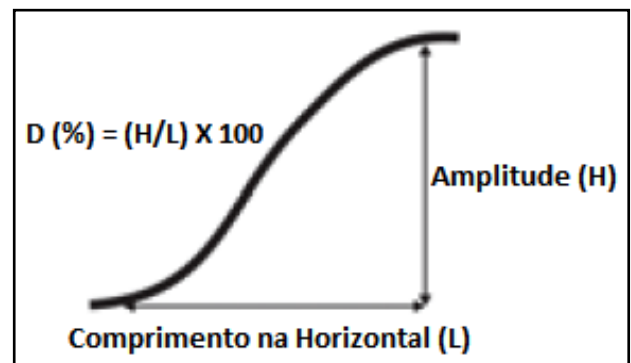
Figura 8 – Cálculo da declividade (IPT, 2007).

- **Declividade:** representa o ângulo de inclinação em uma relação percentual entre o desnível vertical (H) e o comprimento na horizontal (L) da encosta.

A Figura (8) a seguir, exemplifica o comprimento (L) X amplitude (H).

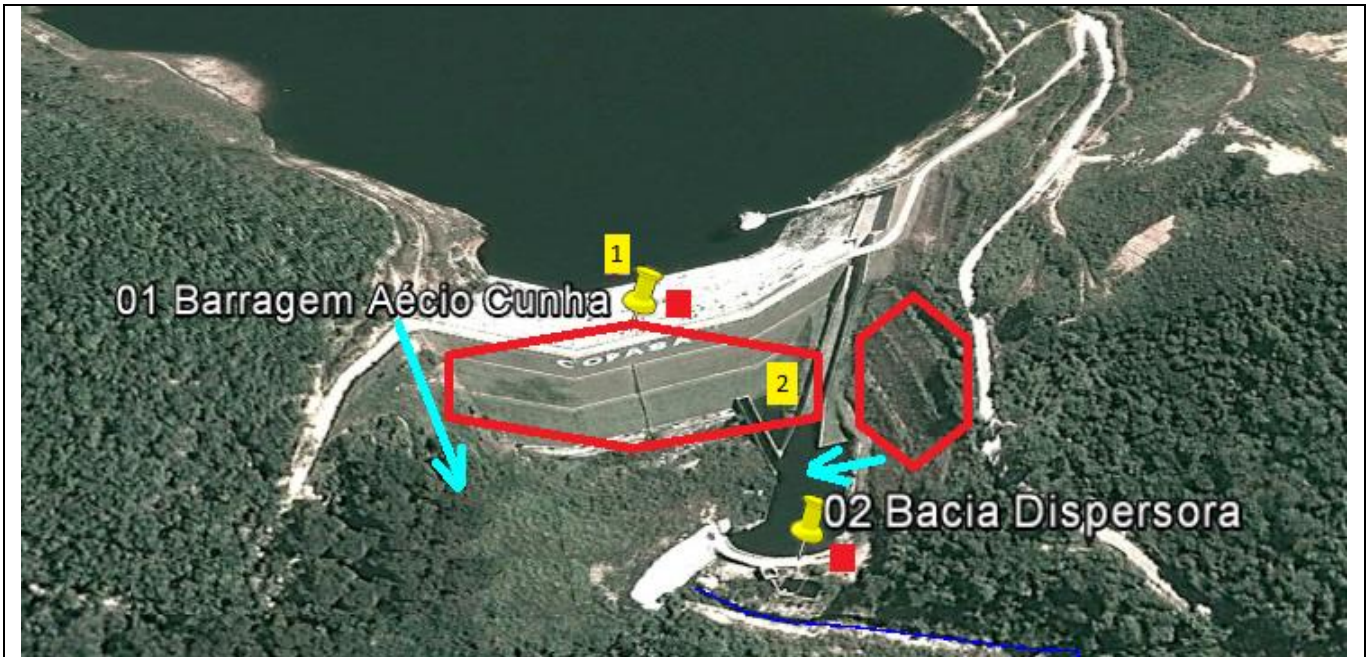
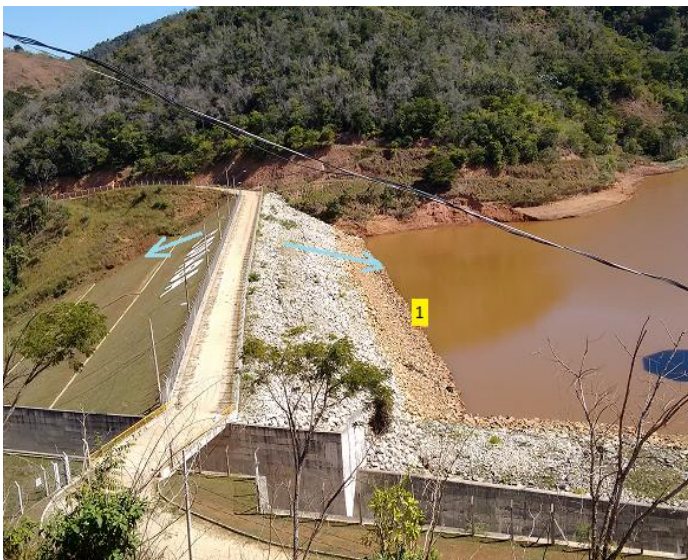
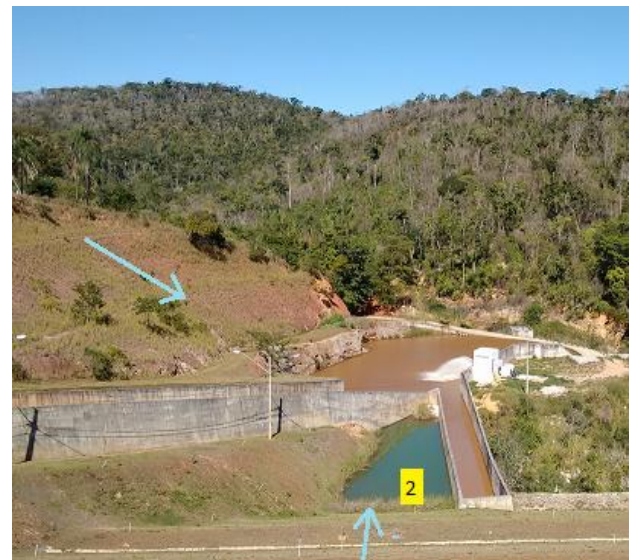
Figura 10 – Barragem Aécio Cunha e Bacia Dispersora (Imagem adaptada do Google Earth, 2016).

A região dispersora tem a finalidade de regularizar a vazão média de água que sai da barragem.

Sua função ajuda a deixar o rio sempre perene fazendo com que os agricultores ao longo do rio possam ter água em abundância para o cultivo de frutas, legumes hortaliças e verduras através da irrigação manual ou mecânica.

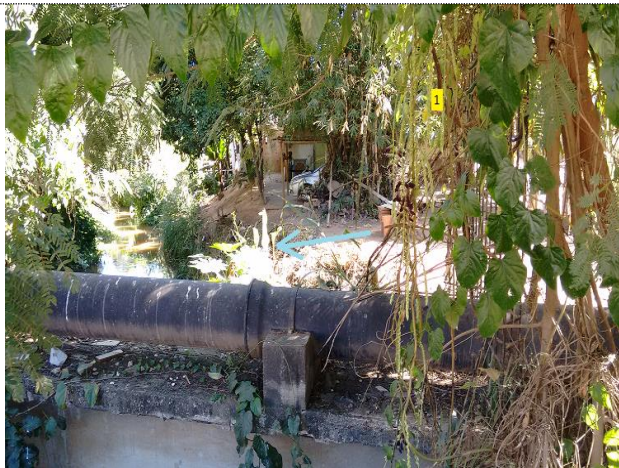
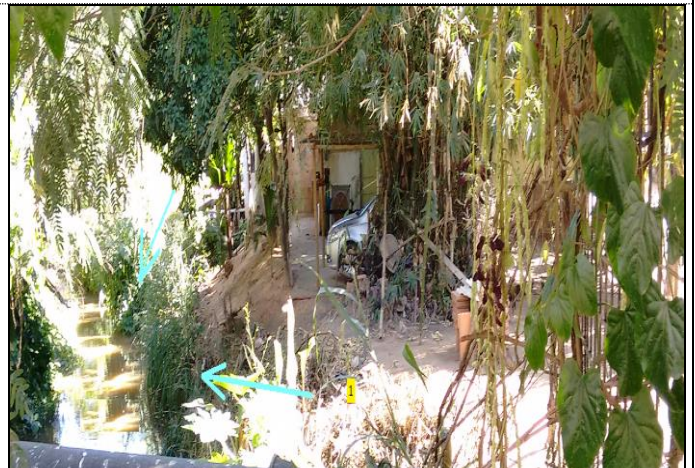
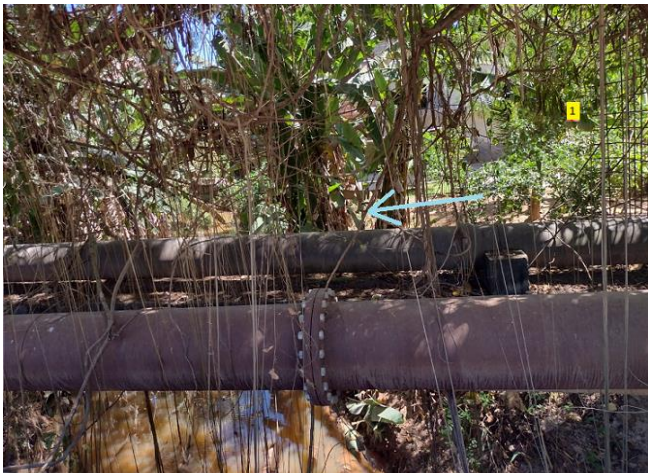
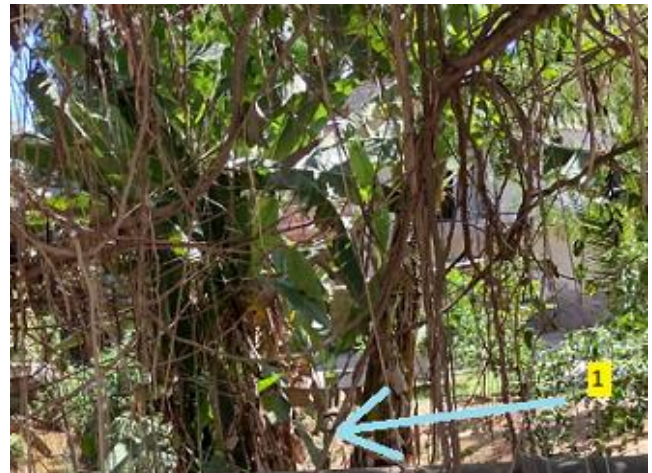
Figura 12 - Setor 07 – Ponte da Rua Zilda Carvalho (Imagem adaptada do Google Earth, 2016).

Este setor de risco está situado em área urbana periférica de Teófilo Otoni, com área de ocupação

irregular na margem esquerda do rio Todos os Santos, distante, aproximadamente, 4 metros do leito do rio, de acordo com a Figura (12), (12A), (12B), (13), (13A) e (13B) para os anos 2016 e 2021.

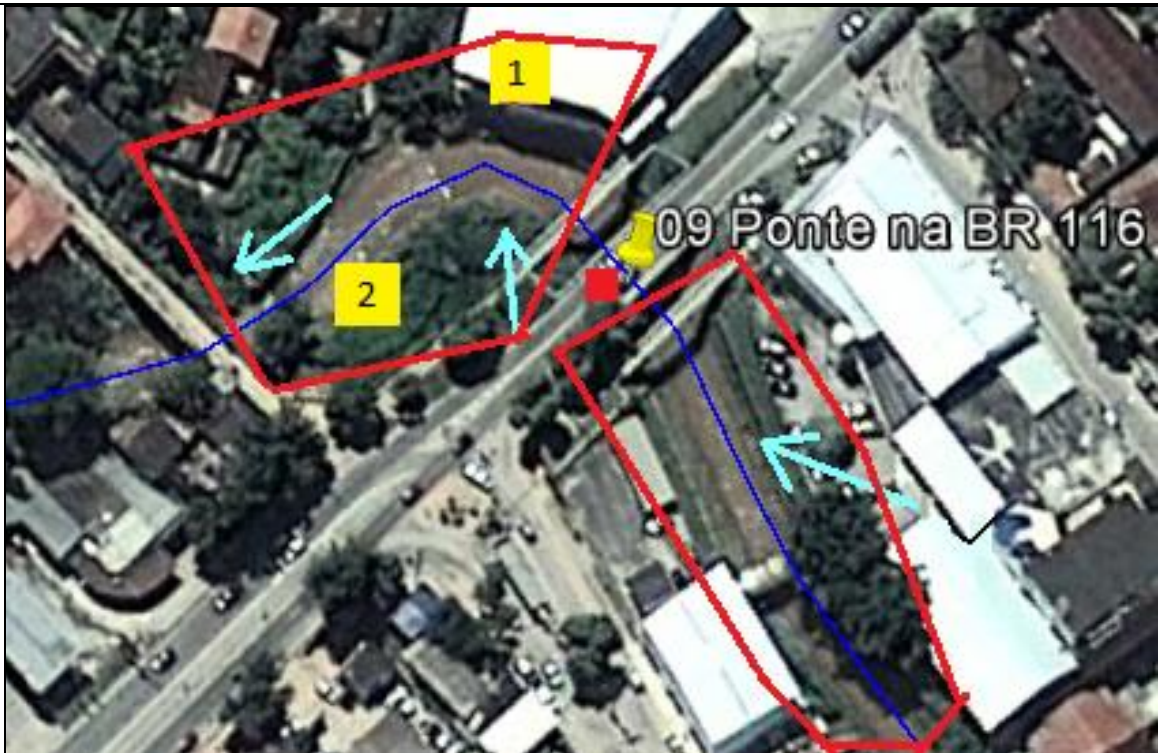
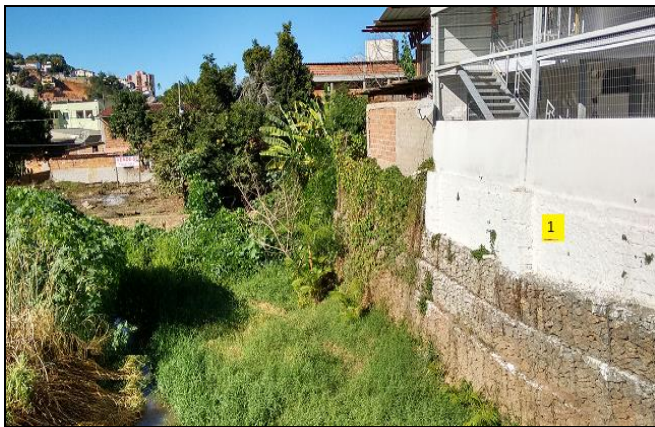
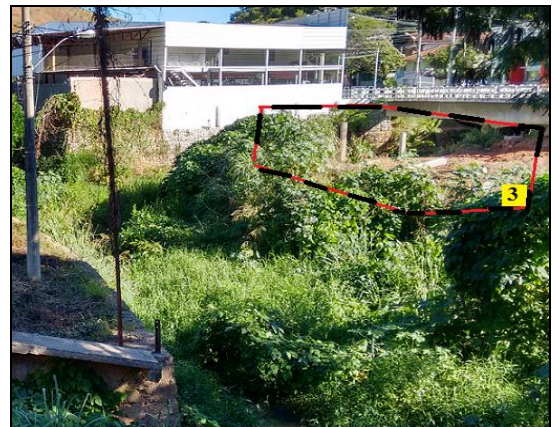
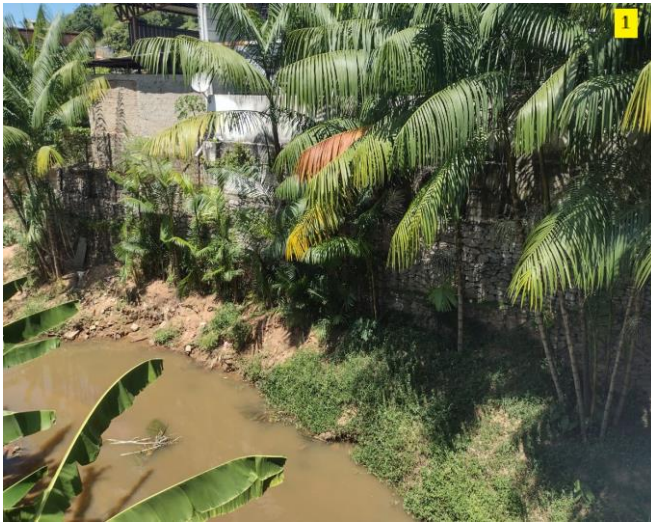
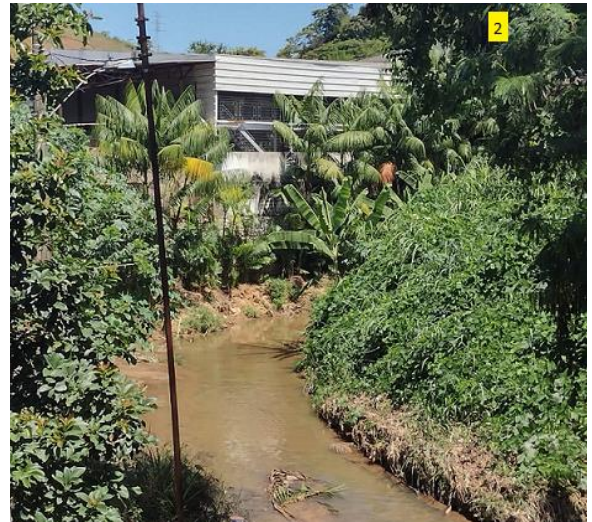
Figura 14 – Setor 09 – Ponte BR 116 (Imagem adaptada do Google Earth, 2016).

O movimento de massa 03 será apresentado a partir do setor 09 ponte na BR 116, coordenadas geográficas 17°52'3.45"S e 41°31'1.16"W e está situado na área urbana de Teófilo Otoni - MG, com

grande fluxo de veículos e com construções sobre gabiões, conforme registro nas Figuras (14), (14A), (14B), (15), (15A) e (15B) para os anos de 2016 e 2021.

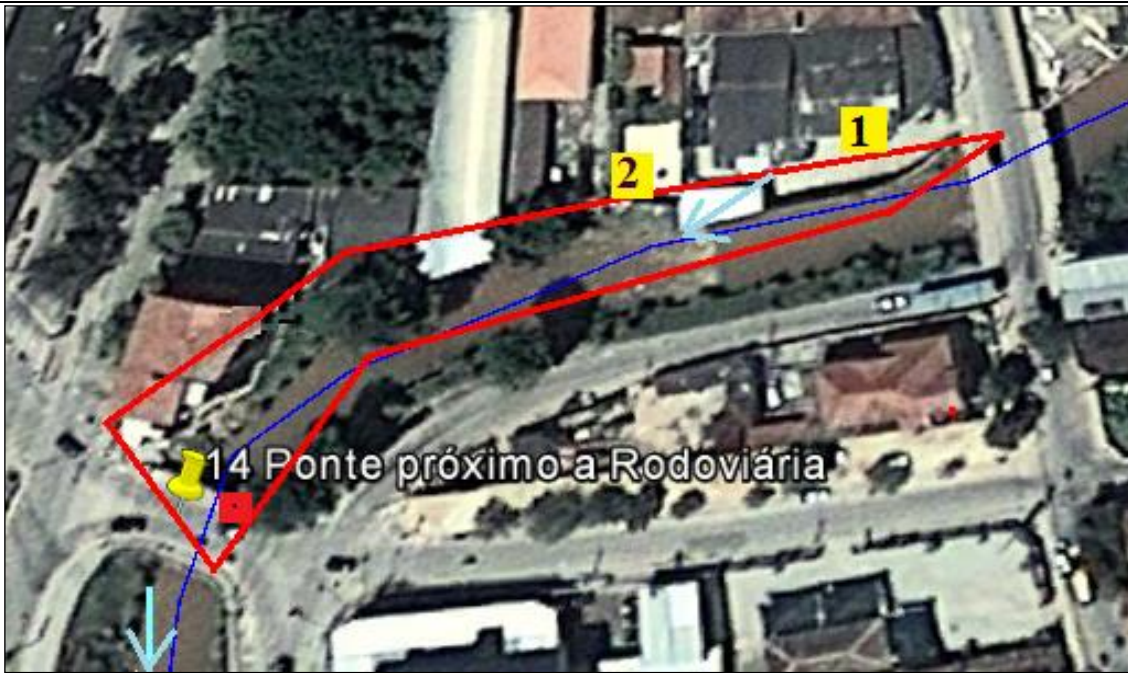
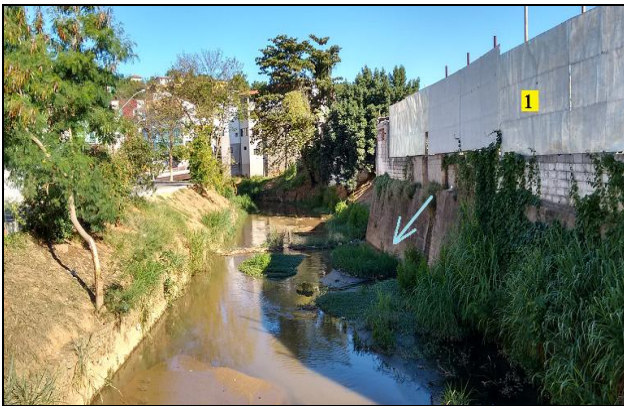
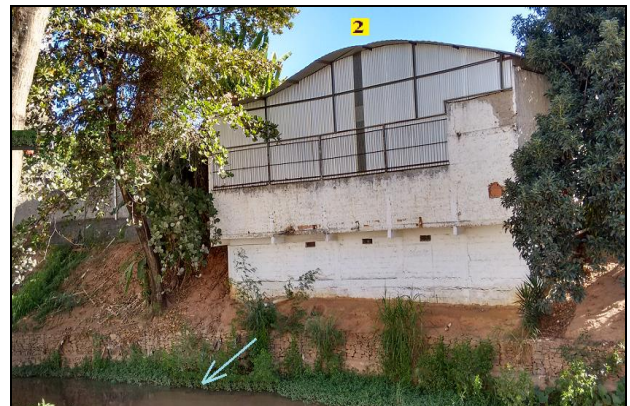
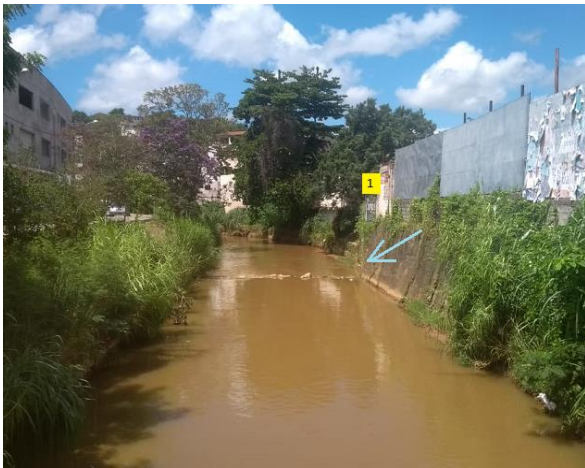
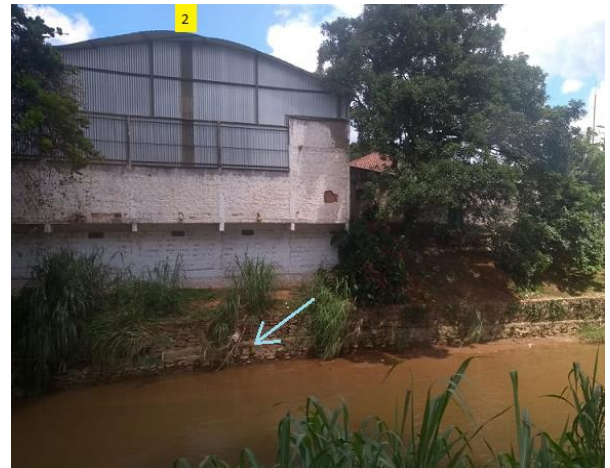
Figura 16 - Setores 13 e 14 – Ponte próximo à estação rodoviária (Imagem adaptada do Google Earth, 2016).

O movimento de massa 04 será apresentado a partir dos setores 13 e 14 ponte próximo à estação rodoviária e possui coordenadas geográficas 17°52'4.26"S e 41°30'41.67"W e

apresenta classificação de risco médio (R2). Este setor de risco está situado em área urbana - central de Teófilo Otoni - MG.

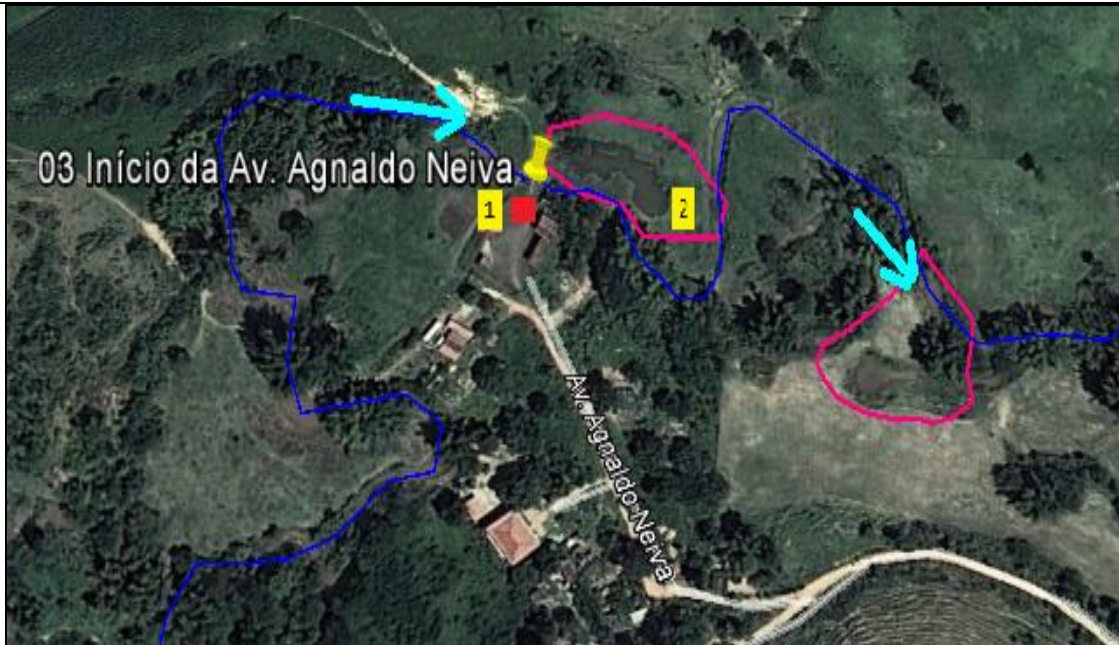
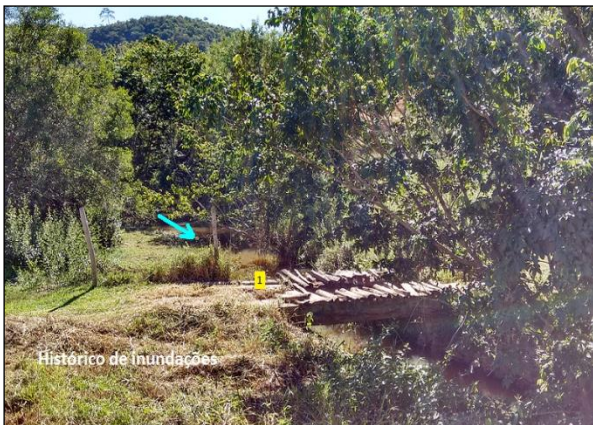
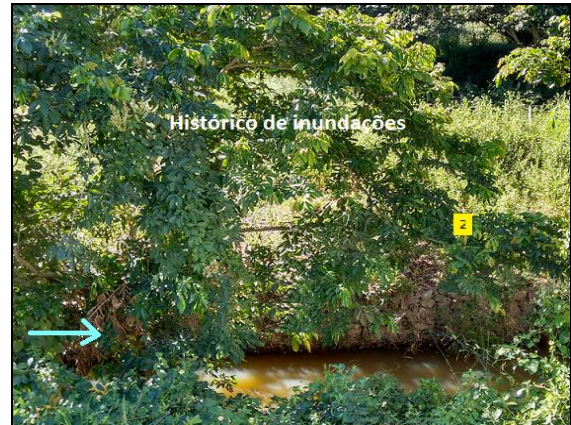
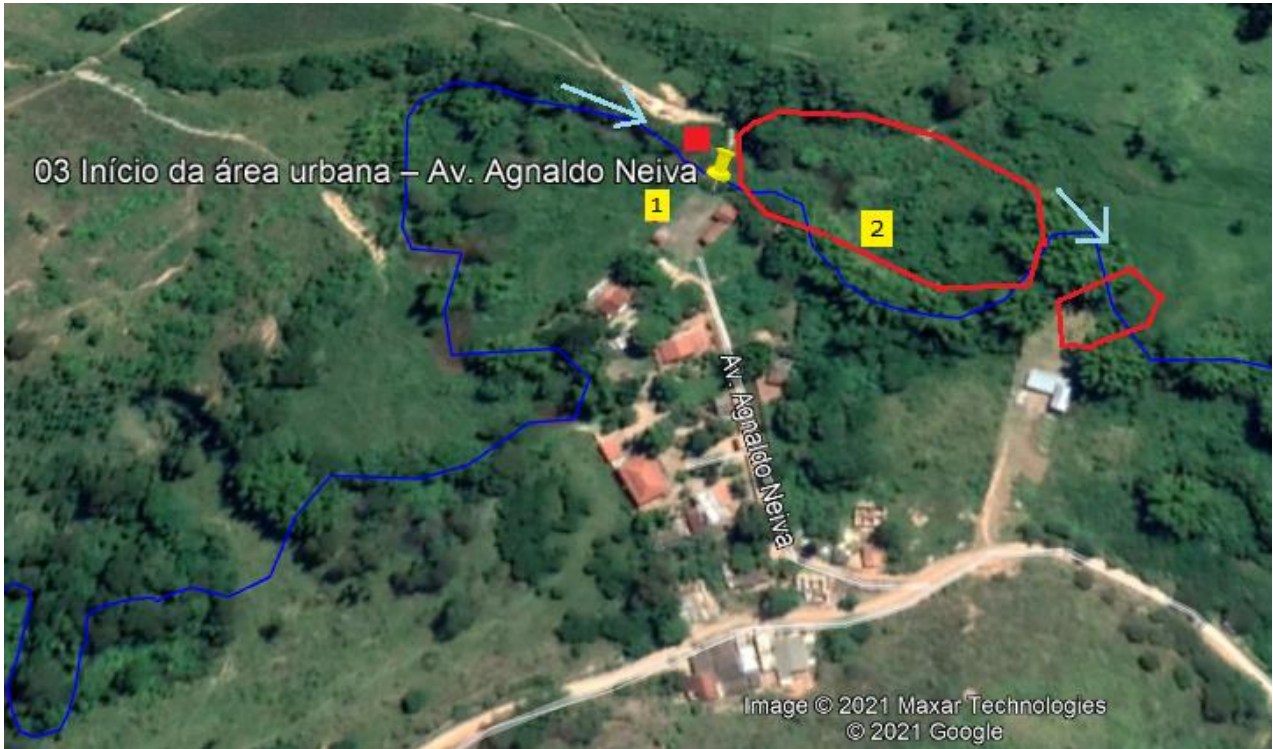
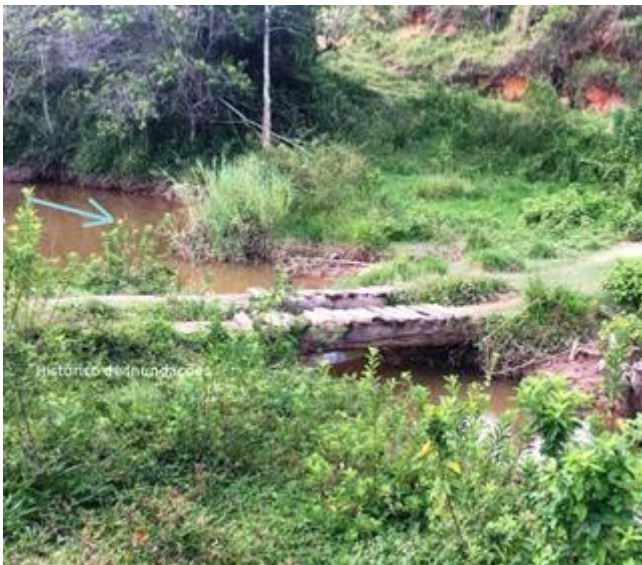
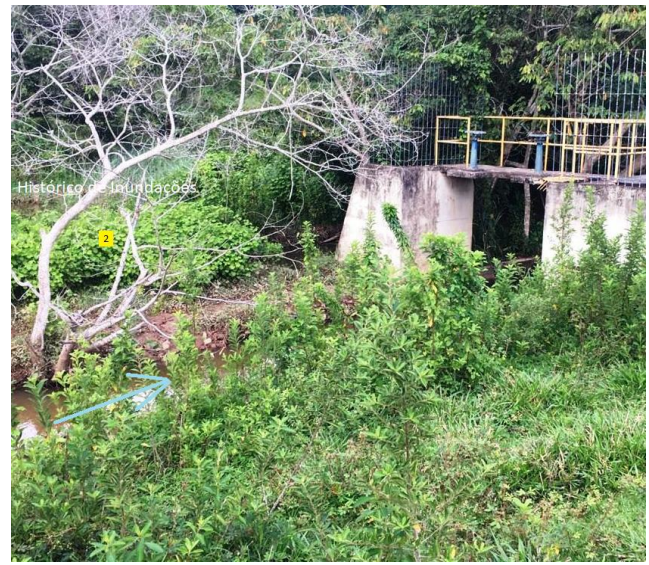
Figura 18 – Setor 03 – Início Av. Agnaldo Neiva (Imagem adaptada do Google Earth, 2016).

O setor – 03 - Início da Av. Agnaldo Neiva - com coordenadas geográficas 17°52'10.52"S e 41°32'5.55"W, está situado no início da área urbana periférica de Teófilo Otoni-MG, ou seja, o início da Avenida Agnaldo Neiva, representado na Figura (18) e (19).

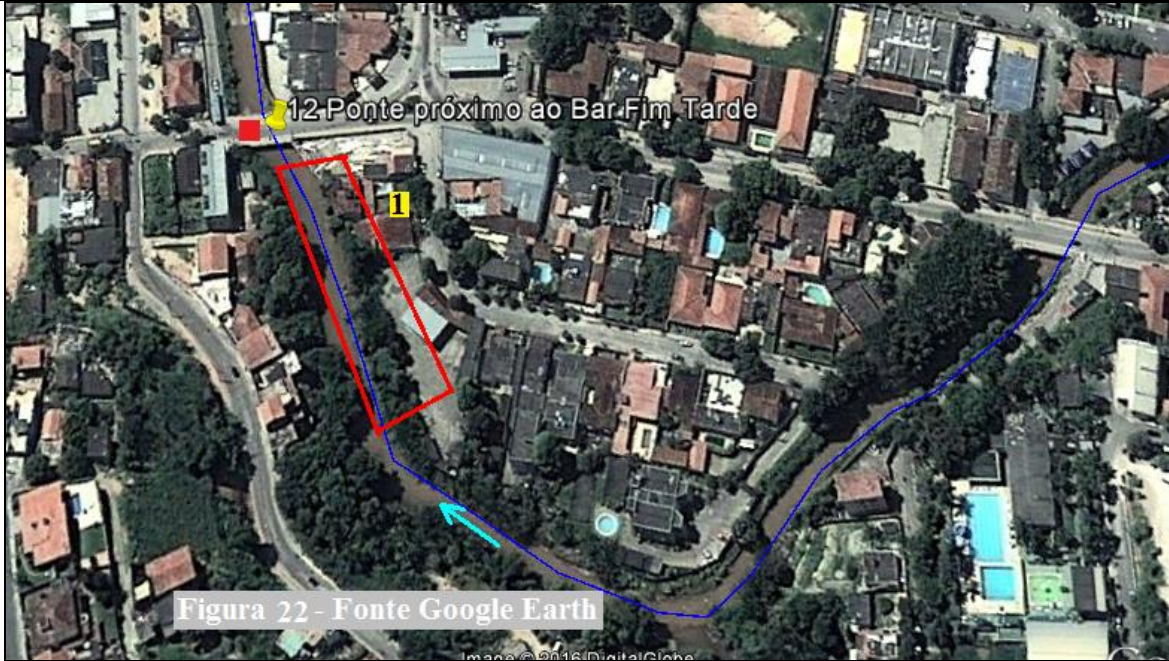
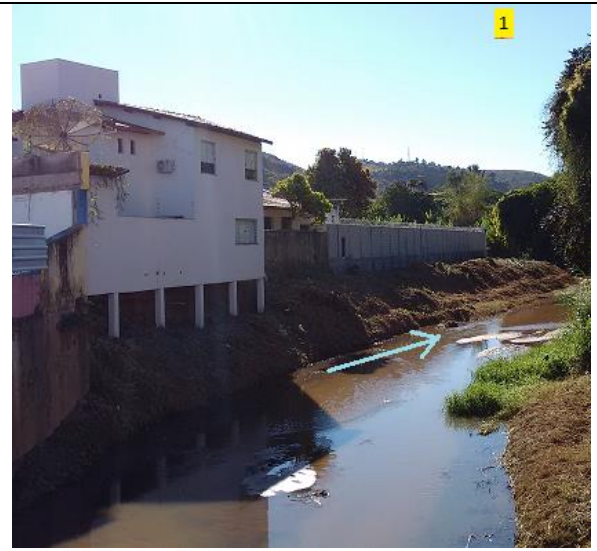
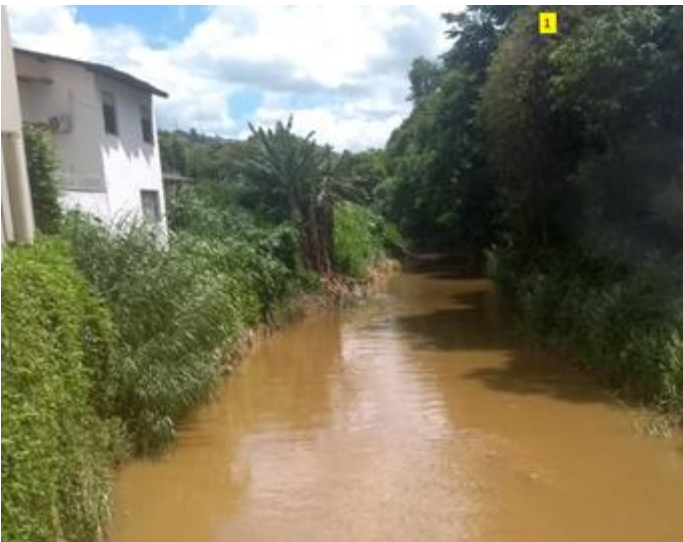
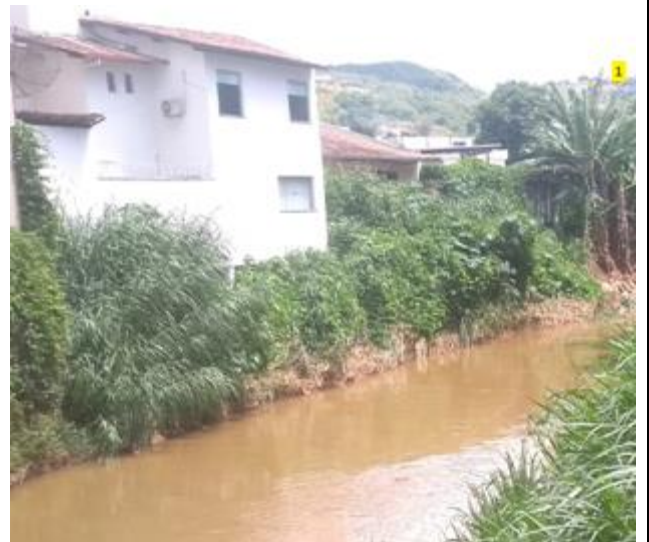
Figura 20 – Setor 12 – Ponte Próximo ao Bar Fim de Tarde – Centro (Imagem adaptada do Google Earth, 2016).

O setor 12 ponte Próximo ao Bar Fim de Tarde com coordenadas geográficas 17°52'0.26"S e 41°30'43.36"W está situado em área urbana - central de Teófilo Otoni-MG, com edificações construídas na área de reserva, isto é, ocupação irregular na margem direita do rio Todos os Santos,

de acordo os registros nas Figuras (20), (20A), (20B), (21), (21A) e (21B) em 2016 e 2021. Cabe salientar que o imóvel representado nas Figuras (20A) e (21A), poderá ser comprometido, pois, não há nenhum tipo de proteção dos pilares de sustentação.
