Mapping of risk areas in the Buritis and Castro Pires neighborhoods in Teófilo Otoni - MG

The disorderly growth associated with population density has been the main factor causing the increase in areas of environmental and geological risk in recent years. The objective of this study is to identify and classify the main risk areas in the Buritis and Castro Pires neighborhoods located in Teófilo Otoni – MG/Brazil. Initially, a field survey was carried out to identify the main areas of risk. For the evaluation of the areas, the Mapping of Risks on Slopes and Margins manual was used, prepared by the Ministry of Cities, which classifies the risk factors in R1, R2, R3 and R4 into low, medium, high and very high risk, respectively. Six risk areas were identified: areas 1, 2 and 5, located on Ewald Middeldorf street, were classified as risk level R4; areas 3 and 4 on Sebastião Gomes de Matos Street with risk level R3; and area 6 on 8 de Janeiro Street with risk level R2.

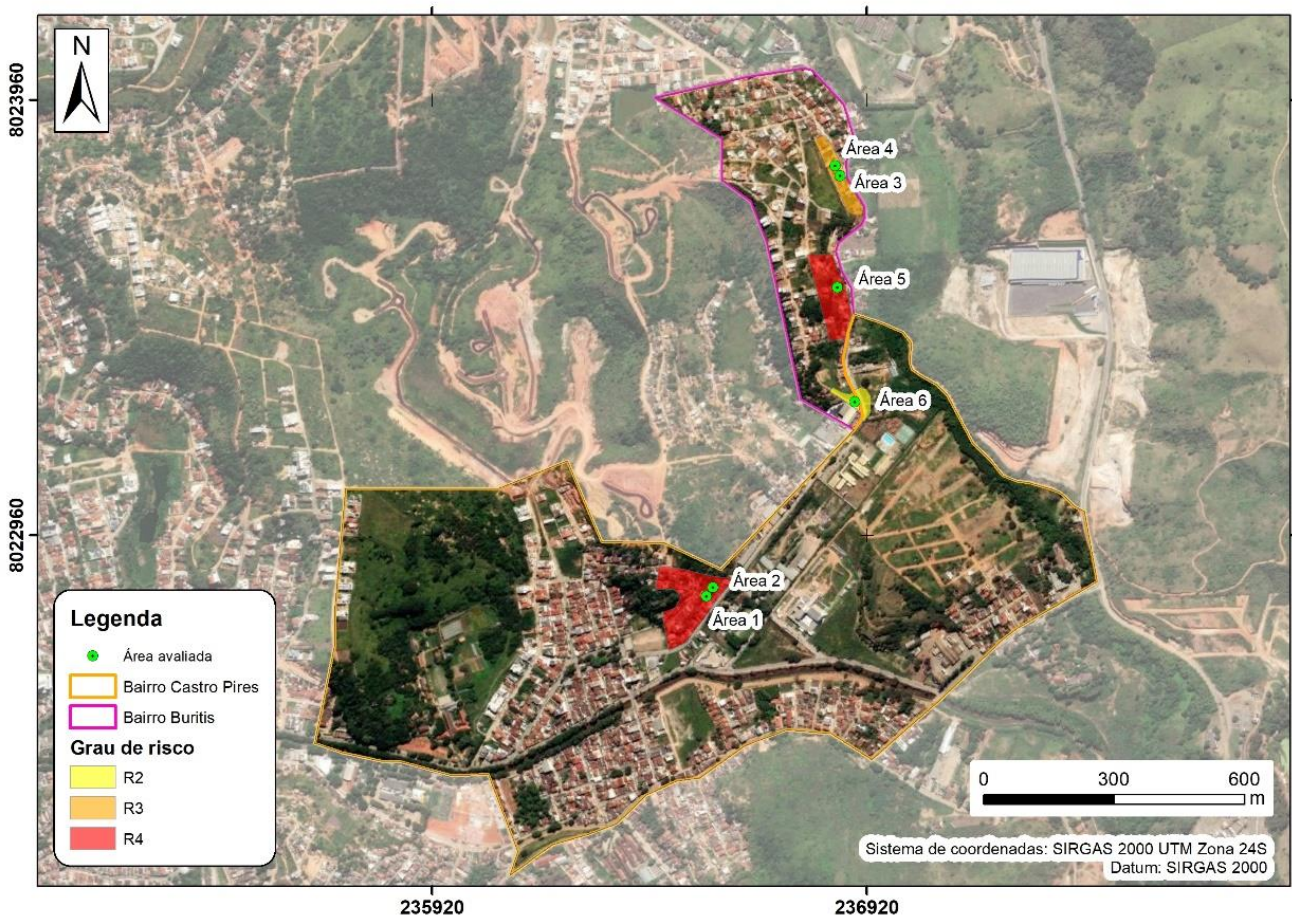
Considerando as condições atuais das áreas 3 e 4, as quais apresentam trincas no solo e evidências de deslizamentos já ocorridos, ambas possuem grau de risco R3, em razão de sua instabilidade e susceptibilidade a processos erosivos. Já a área 5 é classificada com risco R4, observado seu estado atual, onde parte do talude se encontra rompido e com ravinas e trincas, além do risco iminente de continuidade do deslizamento e, conseqüente, desabamento da residência localizada às margens da encosta.

Figura 15 – Mapa de risco geológico e ambiental dos bairros Buritis e Castro Pires.

Tendo em vista os elevados graus de risco somados à expansão dos bairros, torna-se imprescindível a realização de ações mitigadoras para evitar perdas humanas, materiais e econômicas. Visando a melhoria da infraestrutura e proteção de população, é recomendado um estudo de custo-benefício entre obras de contenção, abatimento dos taludes e remoção dos habitantes residentes em áreas de risco. A ausência de drenagem urbana na região estudada também é um fator que contribui para o aumento das áreas de risco, sendo necessários investimentos em infraestrutura de drenagem.
