## Study on Mass Movement Risk Area in The Manoel Pimenta Neighborhood in the City of Teófilo Otoni/MG

Esse trabalho tem como objetivo identificar, classificar e recomendar uma solução para uma área de risco localizado entre a Rua Gustavo Kern e Rua Oito, no Bairro Manoel Pimenta, na cidade de Teófilo Otoni/MG.

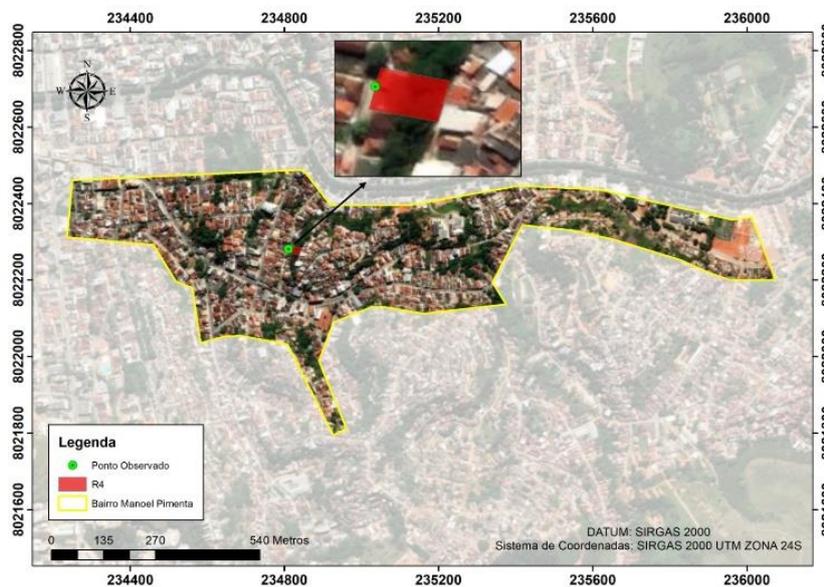
Figure 2 – Delimitação da área de estudo, Bairro Manoel Pimenta.

Para a realização do estudo desse artigo foi escolhido uma área de risco no Bairro Manoel Pimenta, na rua Gustavo Kern, que apresenta acentuado desnível com a Rua Oito, aproximadamente 20m, foram analisadas 3 casas vizinhas que estão na mesma área de risco e com condições diferentes, a área de estudo pode ser visualizada na Figura (2).
