Analysis of thermal comfort in multifamily dwellings in the municipality of Teófilo Otoni / MG under the aspect of solar orientation and area of openings

¹ Universidade Federal dos Vales do Jequitinhonha e Mucuri, Teófilo Otoni, Brasil.

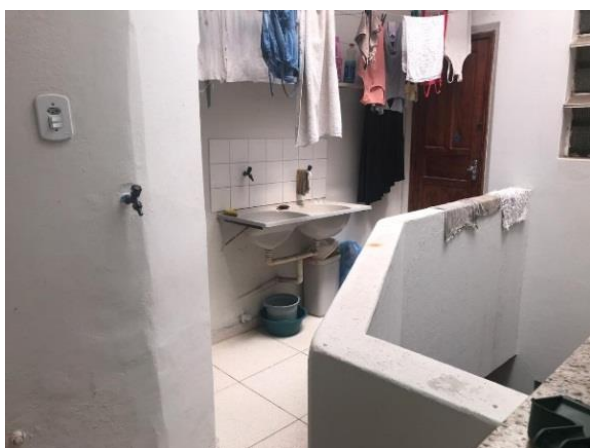
Ressalta-se que a lavanderia é um espaço mais aberto, como mostra a Figura (6), e que, apesar de não possuir janela, apresenta uma claraboia que auxilia na ventilação do espaço.

Figura 6 – Lavanderia da residência 1.
